# ！農作業事故警報！

## 耕耘機の農作業死亡事故 が発生しています！！

○農作業中、耕耘機（バック状態）とビニルハウスの骨組み  
に挟まれ、頸部を圧迫され死亡

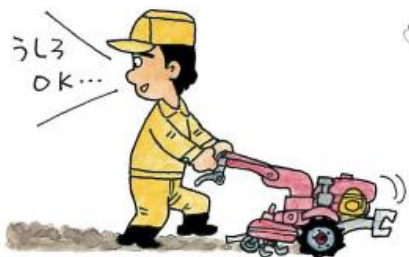
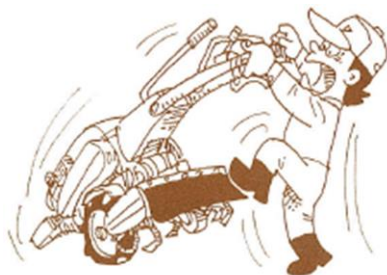
後退時は跳ね上がりに注意しましょう。

後退時跳ね上がり

作業開始前に、足元や周りの障害物の状況を確認して事前に除去するとともに、バック時の後方確認を行います。
