江田船山古墳 石棺の復旧

平成28年熊本地震および平成31年1月の地震(震源地:和水町)による被災^{※1}を受け、
未来に向けてどのように石棺を守るのか—令和8年3月に完了した復旧事業の歩みを解説します。

地震の爪痕 – 石棺に何が起きたのか?

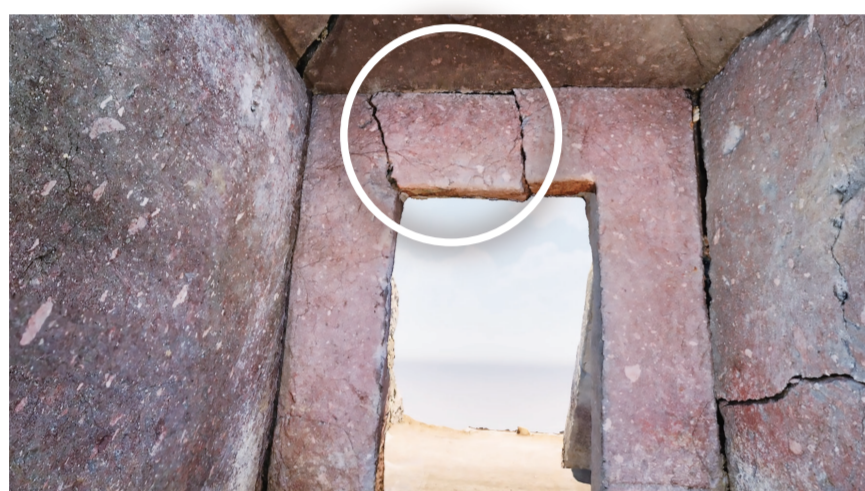
入口の石材

入口上の石材が割れ、
かろうじて落下を免れた
危うい状態でした。

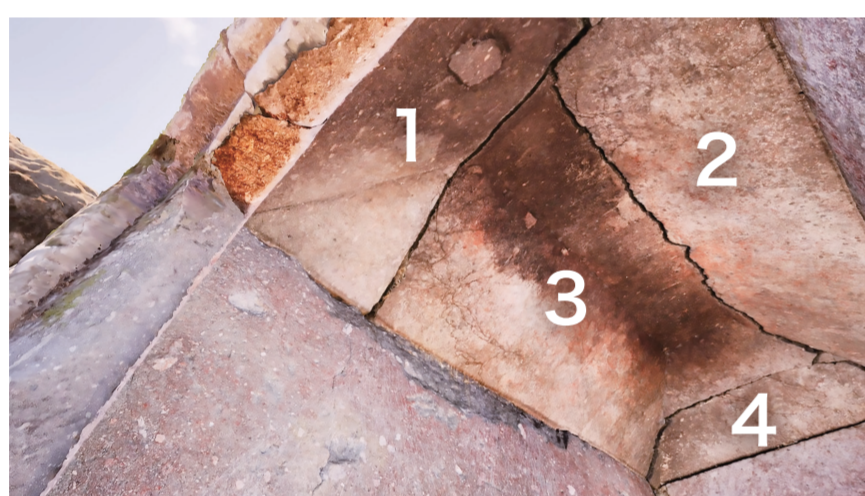
三角の蓋石

もともと一枚の巨大な
石でしたが、激しい揺れ
で4つに割れています。

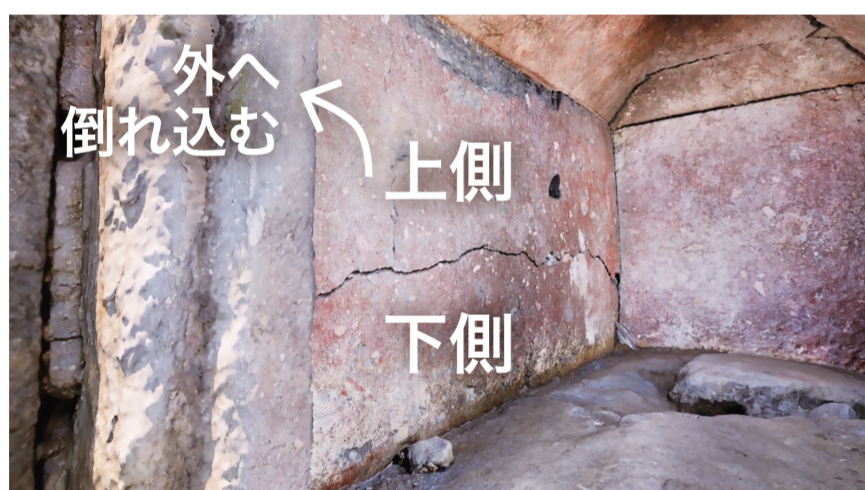
左側の壁

真ん中の高さで上下に
割れ、上側が外に倒れ
込みながら蓋石をかる
うじて支えています。

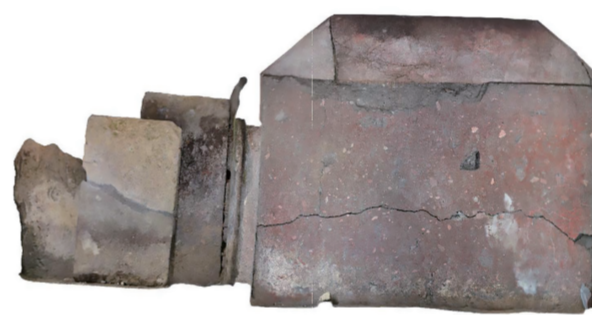
左側壁

立体としてミリ単位で記録できる最
新の3次元レーザー計測と、ゆがみ
のない正確なサイズと位置情報で
被害箇所を記録できるオルソ画像
を作成。今の姿を精密に写し取り、
復旧のための基礎資料としました。

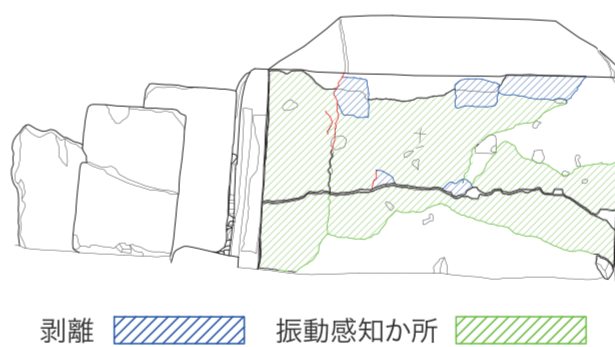
左側壁

石を叩いて内部の空洞やヒビを探
る打音調査や石材各所の強度調査
を行い、外からは見えない石材内
部の深刻な割れも判明しました。こ
の精密な調査結果を参考に、補強
プランを決定しました。
