三加和町文化財調査報告 第20集

# 豊前街道「腹切坂」

～ 保存整備工事報告書 ～

熊本県玉名郡  
三加和町教育委員会

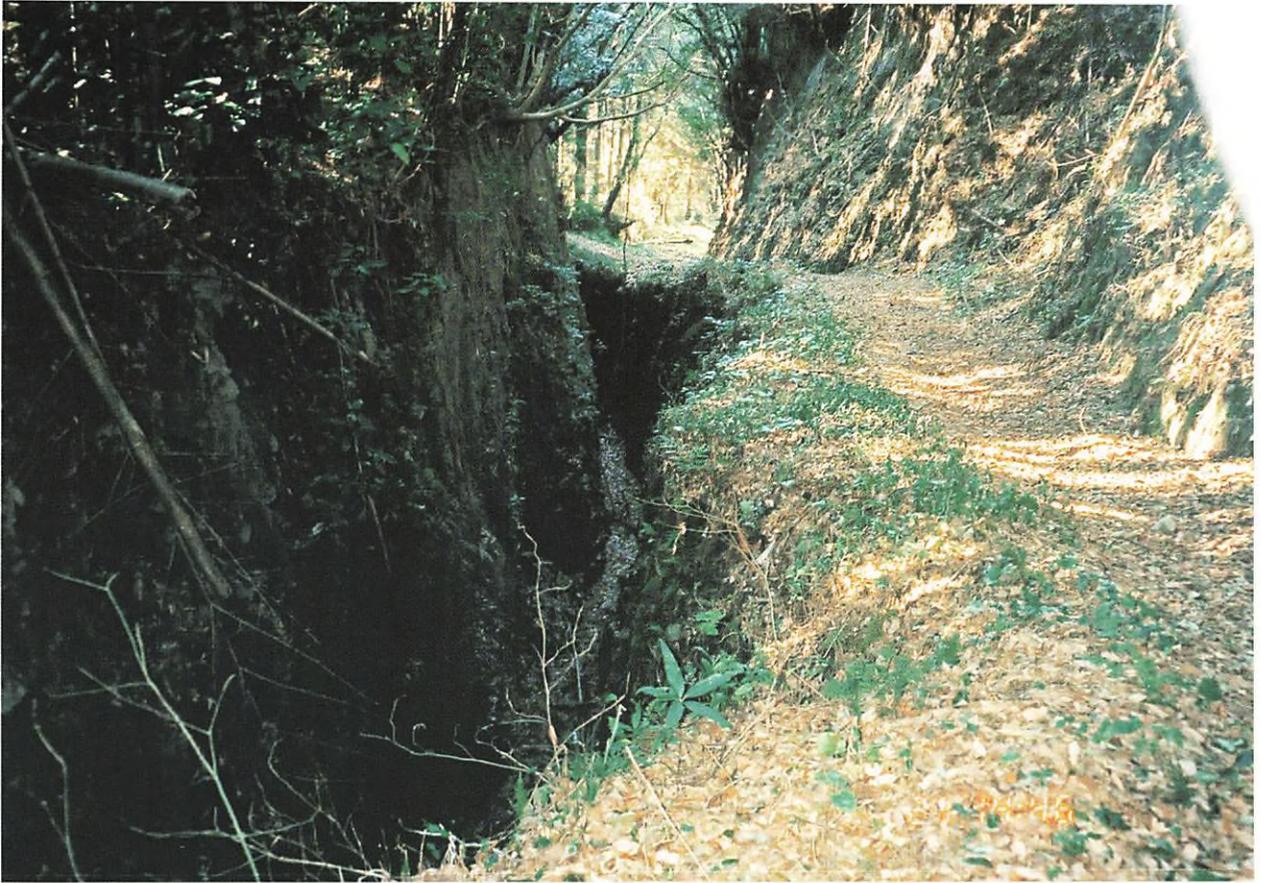
工事着工前 (No.13付近の水みち状況)

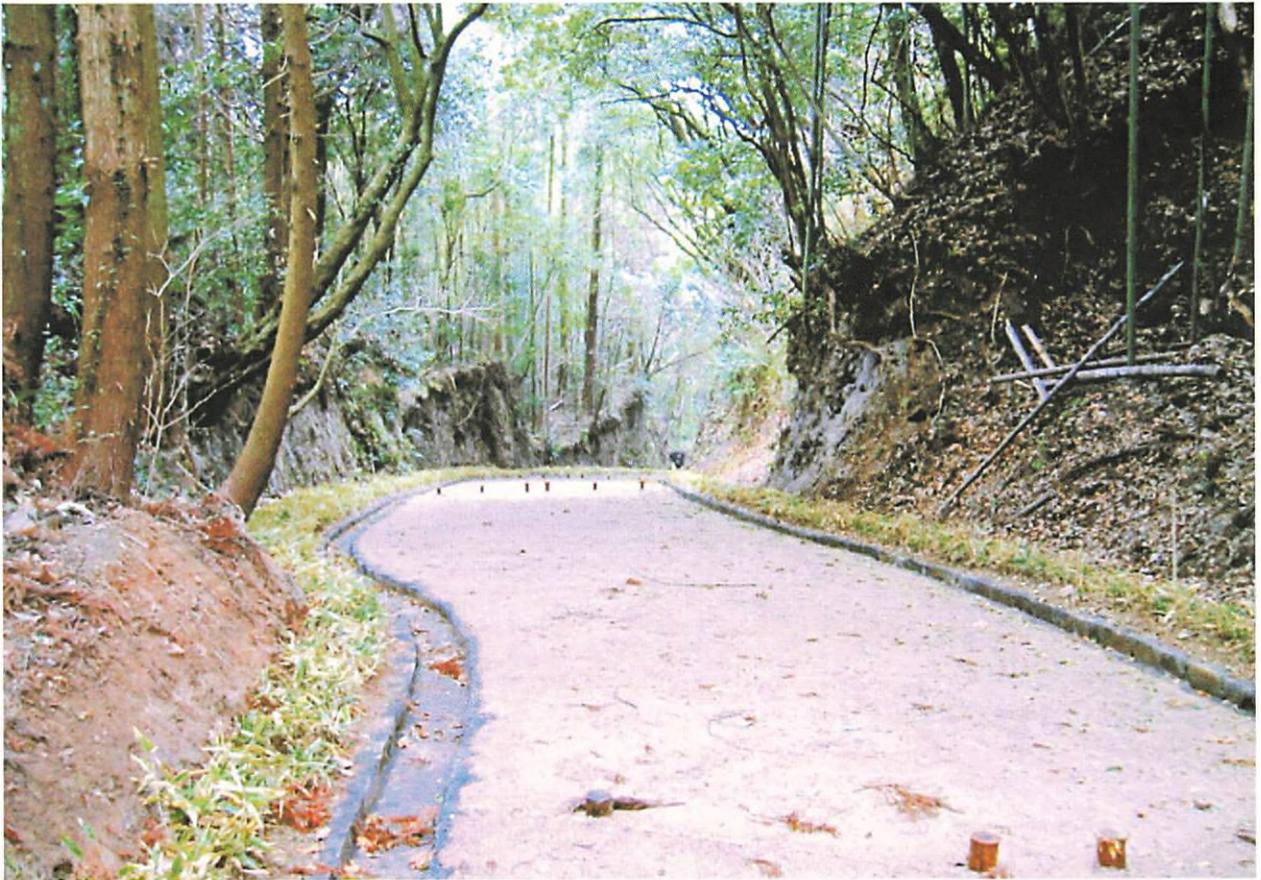
竣工状況 (No.9~11付近)

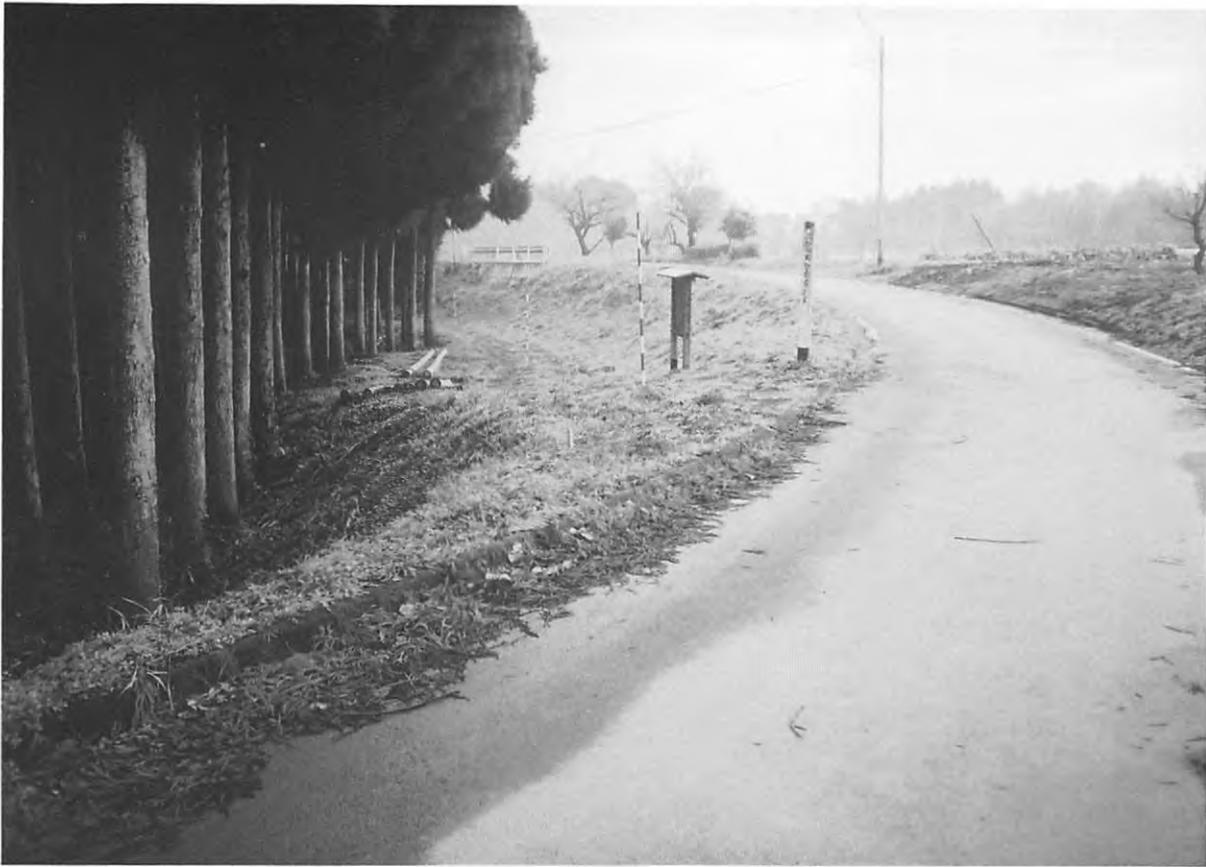
(1) No. 0 地点着工前 (平成15年度工事)

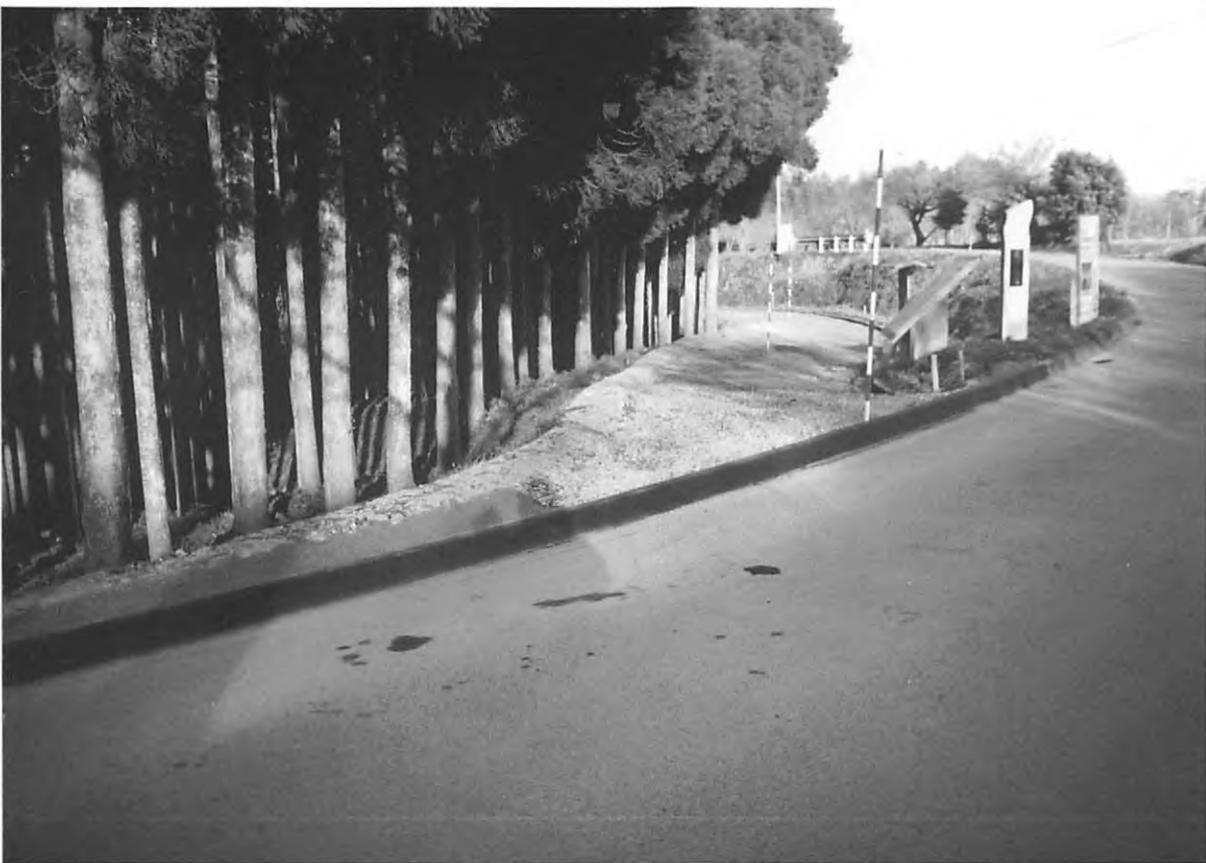
(2) No. 0 地点竣工 (平成15年度工事)

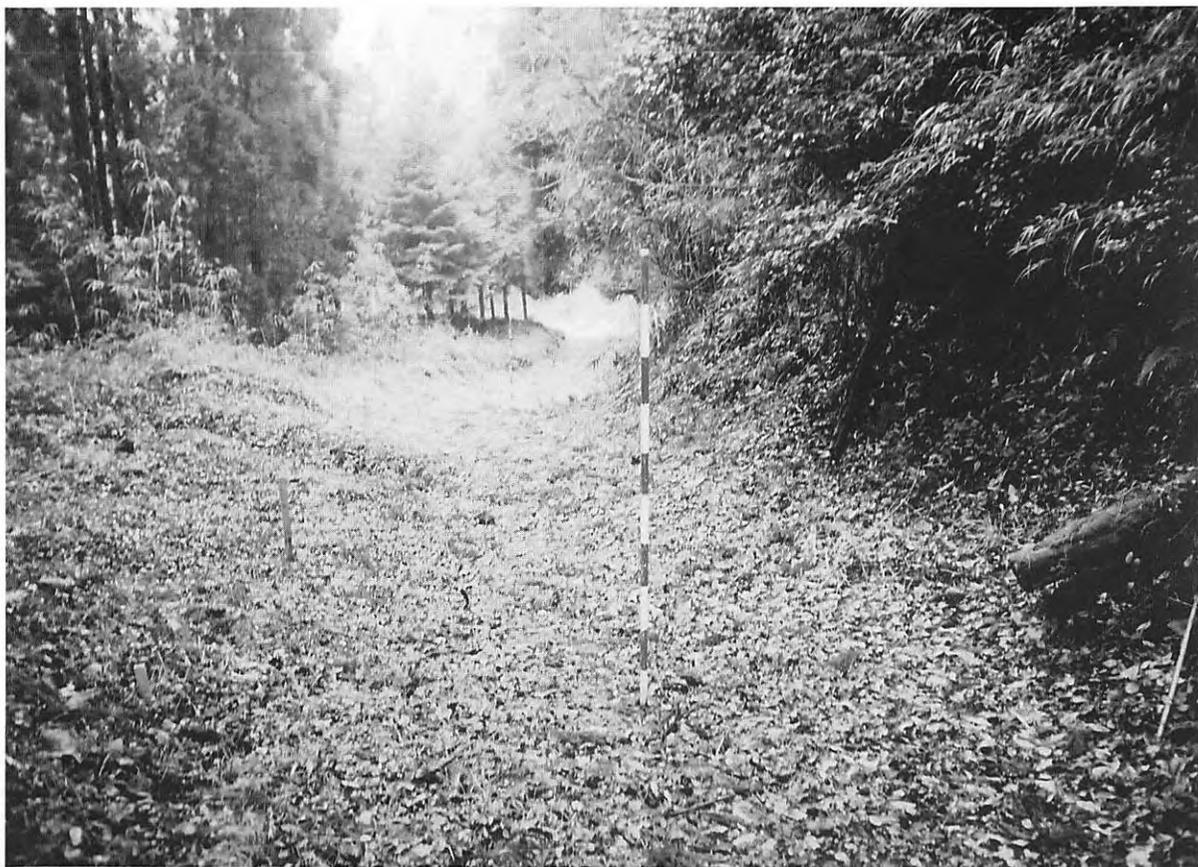
No.17と18の中間点あたりで、路は右側にカーブします。そのため、台地上に降った雨がこの路を流れることになり、20~25%という急傾斜を流れた水は、曲り切れずに約10mも落下して直立した崖面を形成し、非常に危険な状態となっています。そこで、危険防止のため路肩の平場に休憩施設と柵を設けることにしました。休憩施設は凝灰岩の塊の外面を粗削りしたものをスツールとして据えるだけにし、柵も防腐剤を浸透させた木柵としました。

(1) No. 17~18地点着工前（平成13年度工事）

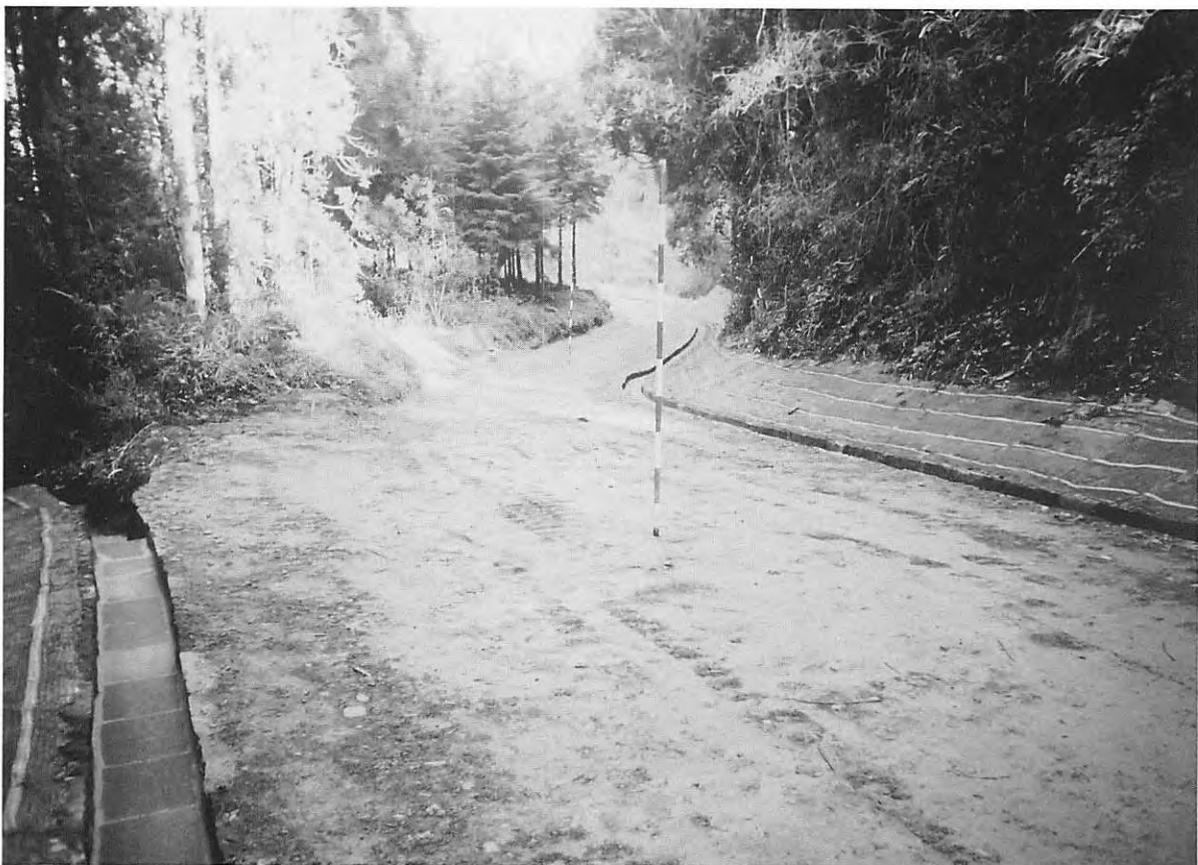
(2) No. 17~18地点竣工（平成13年度工事）

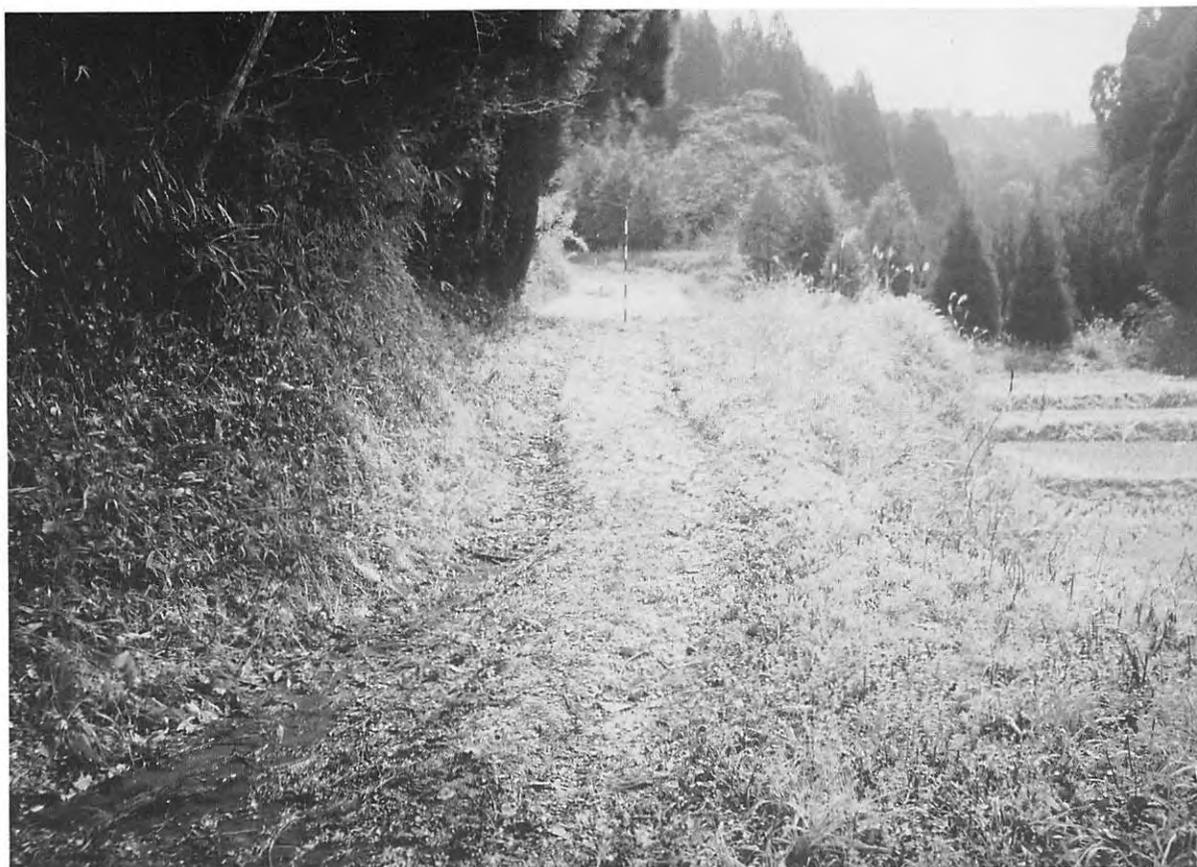
(1) No. 23~21地点着工前（平成12年度工事）

工事に入る前に、まず発掘調査を行い、下部の遺構確認を行うことにしました。その結果、石敷きなどの痕跡は確認できず、自然のままであることがわかりました。ただし、No.20～22区間の約40mだけは谷部にあたるため、盛土により形成されていました。今回は、No.22～No.28+18の区間に石造り排水溝を設置することにしました。地元近くの灰石（阿蘇溶結凝灰岩）を使用して、幅40cm、深さ20～25cmで、底に割板石を敷いた排水溝にしましたが、コンクリートの使用許可が下りなかったため、目地に黒く色付けしたシックイを用いて間を埋め、補強・水漏れ対策としました。また、二ヶ所に横断暗渠を設けて、山側の流水を排水溝で受けて、反対側の水田地帯に排水することにしてあります。道の幅員については、現状の幅員を維持しながら、自然な形での整備を目指すため、排水溝の設置は山斜面の法尻にあわせる形で施工しました。

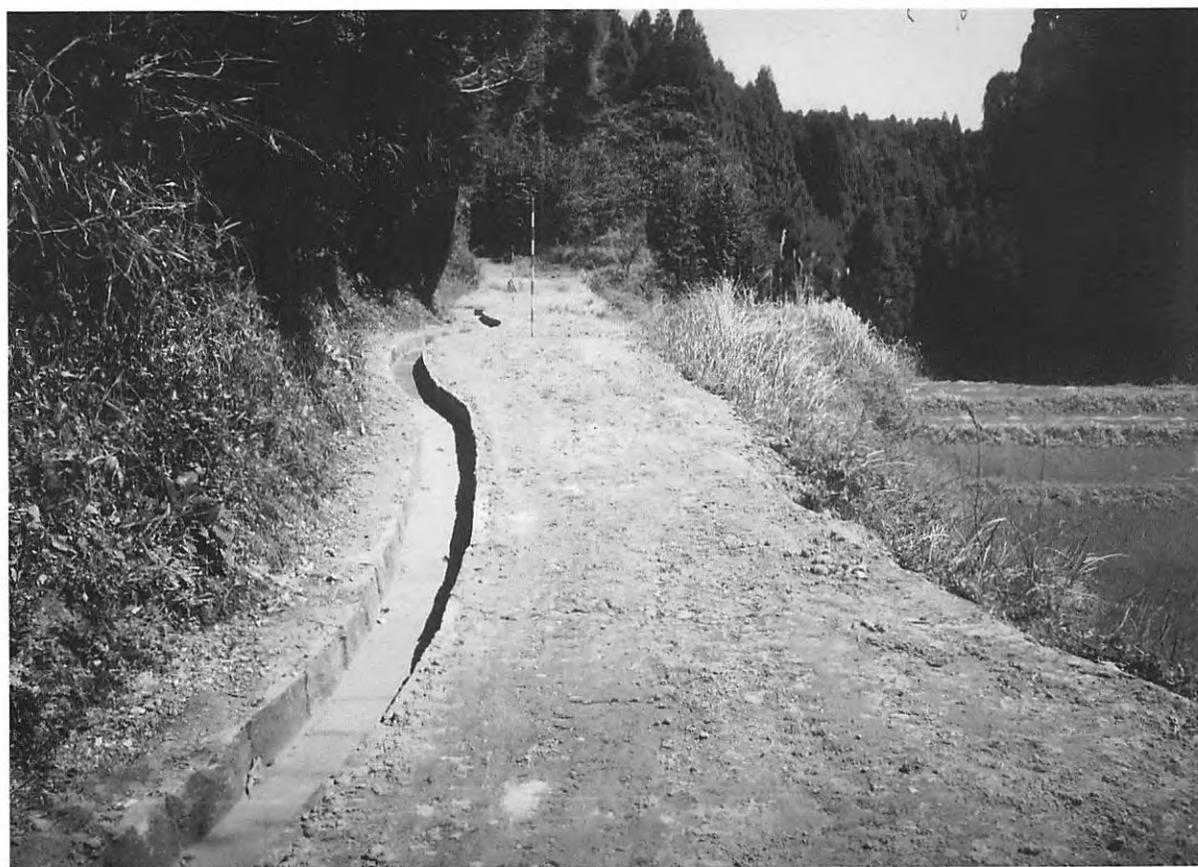
(2) No. 23~21地点竣工（平成12年度工事）

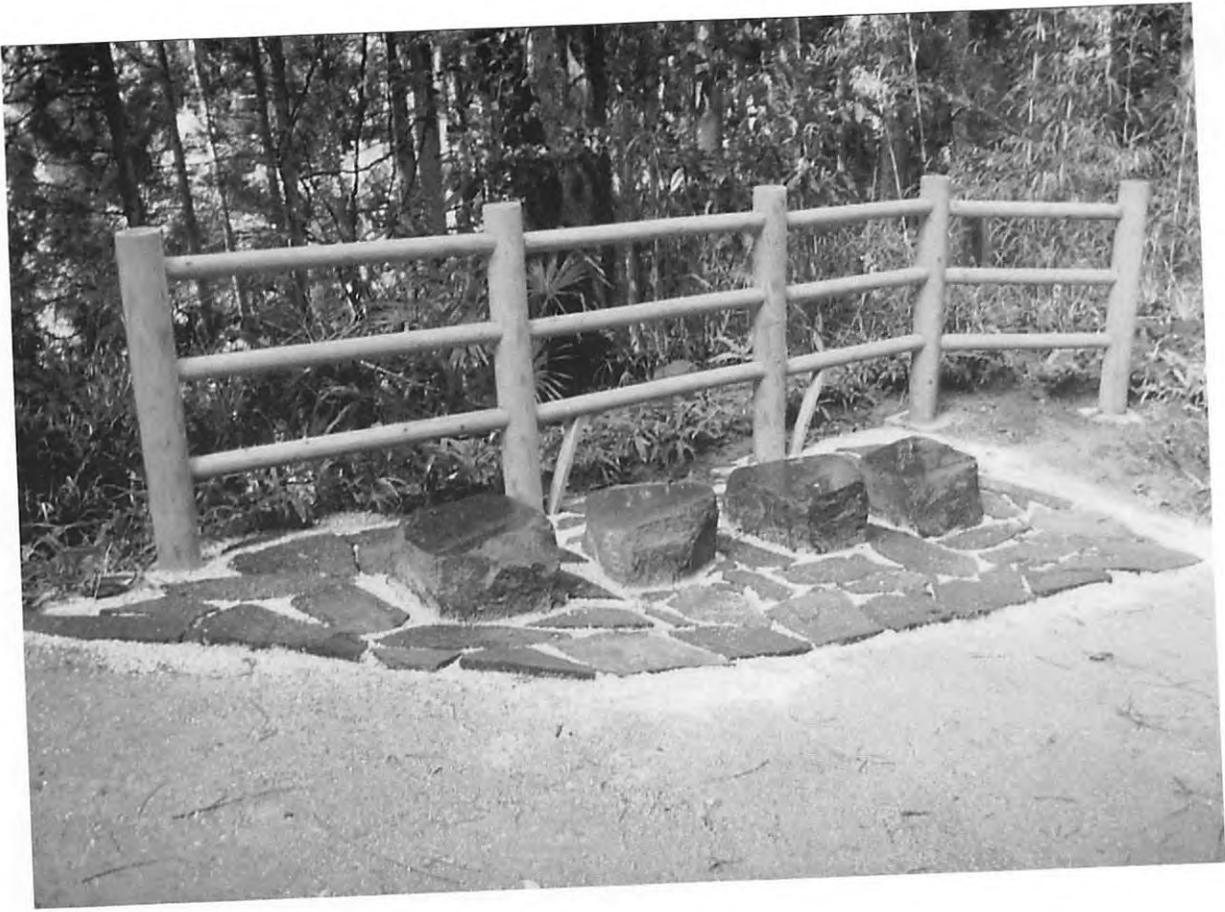
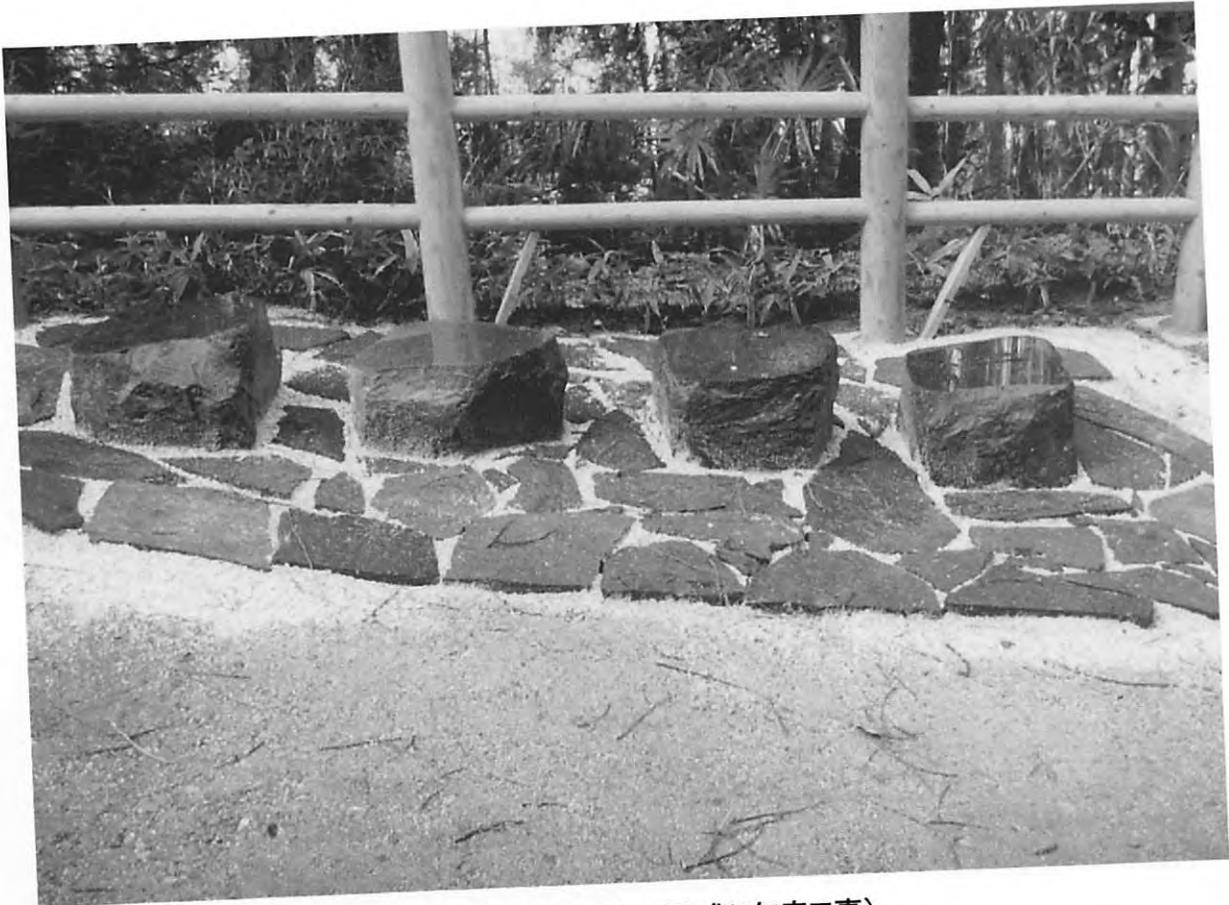
休憩施設・木柵（平成15年度工事）
