歴史調査の楽しみ方

志口永城跡

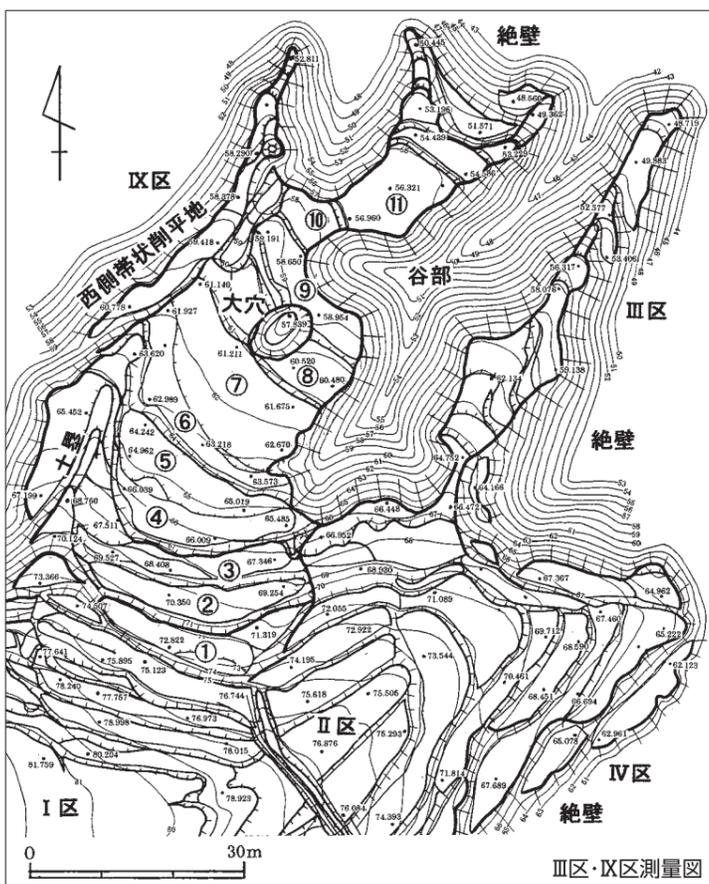
写真:⑧段目の大穴

標高58m〜73mの間に連なっています。2段目は、最大幅7m、全長31m。高低差は、1段目と2.3m、3段目と1.9mあります。その中で、特に、8段目には、大穴が残っています。上場は、長さ10m、幅6.5m、深さ2.4m、井戸の役目を果たした貯水池跡と考えられます。町内では、日平城跡・江栗城跡に、同じような大穴が残っています。下位の10段と11段は、二股の東側・末端尾根に繋がっています。
