和水町文化財調査報告 第2集

# トンカラリン

熊本県玉名郡<sup>なごみまち</sup>和水町教育委員会

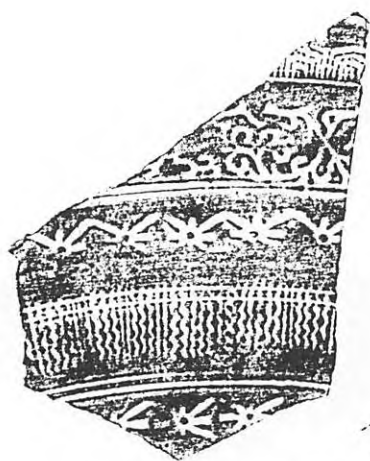
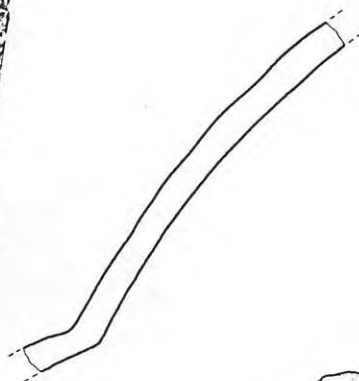
図版14 第1地隙出土遺物実測図

1.灯火具(陶器製)

2.灯火具(陶器製)

3.三島手の大皿

4.素焼きの小鉢

5.敲き石(縄文時代)

⑤堆積土の最下層からは、17世紀初頭の遺物が出土した。遺跡の下限を示すものである。中でも陶器製の灯火具二個が注目された。これに関連して地隙の側壁からは、3ヶ所で行灯穴も検出された。灯火具は、この穴の真下から出土している。手元の明かりを頼りに、江戸時代初期まで、第1地隙内を人が歩いた事を連想させる重要な遺物である。

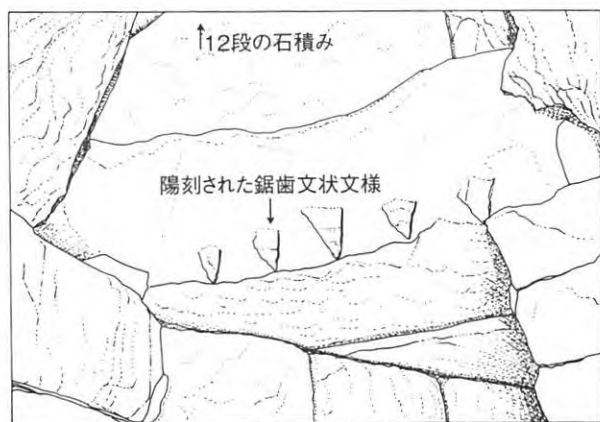
図版18 C箇所石組み暗渠天井石の鋸歯文状文様

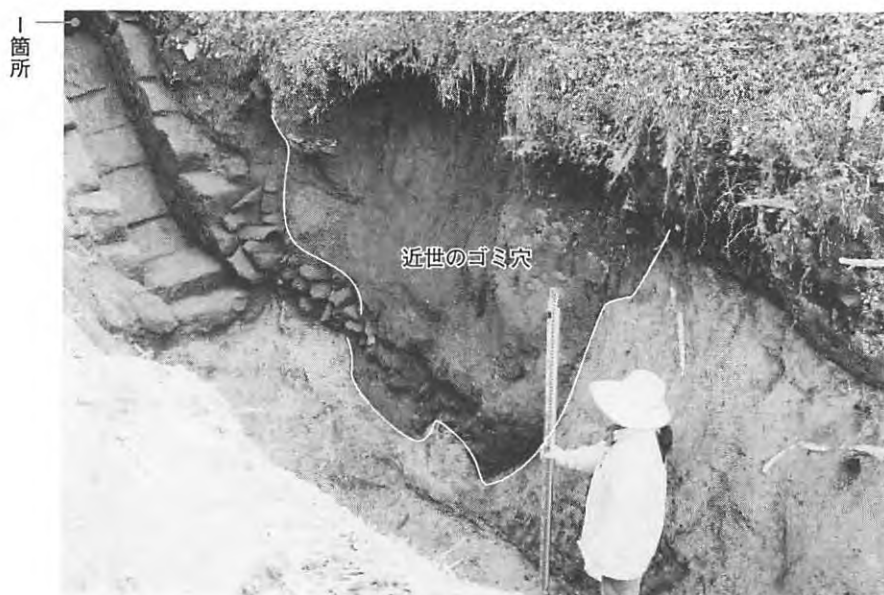
図版37 I箇所箱型石組み下位  
(壁にゴミ穴の掘り込みが見える)

上位の原形は、側壁が高さ2m近い箱型石組みをなすが、同じく埋まった状態にあり、さらに、近世になってゴミ穴が掘り込まれている事が判明した。それでも調査によって、中位から下位では、側壁や底部が原形を留めており、傾斜する底部は、あたかも石敷き通路のような状況を呈した。ただし、下位区間については、破壊が目立ち、底部の石敷きまでもが抜き取られ、側壁も崩壊していた。この区間は、大掛かりに破壊されて、その後に埋められているのが特色である。何故、ここまで、この施設を壊したのか、大いに疑問が湧くところである。

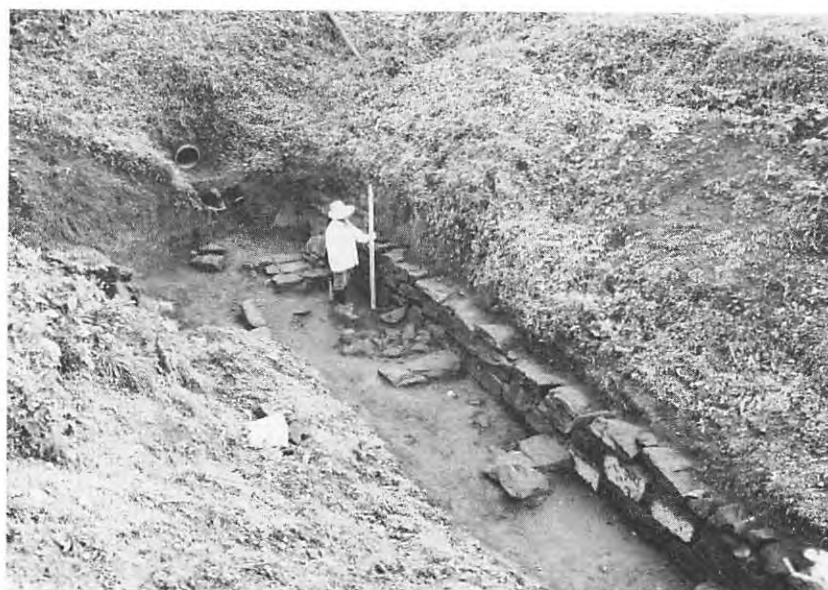
図版38 I-J区間下位  
(底部の石敷きが抜き取られ、側壁が崩壊している)

③I-J区間の特色は、石組み遺構が、ひどく壊されている事である。発掘調査前でも、ゴミが投棄されて、下草に埋もれた状態にあり、石組み遺構の存在を伺い知る事が出来なかった。調査によって、遺構が検出されたが、トンカラリンが破壊された後で、埋め戻されている事も判明した。仮に、トンカラリンが排水路であった場合、あり得ない事である。さらに、調査前には、この状態にもかかわらず、無理なく、雨水が流れていた現実がある。そのため、この地に排水を求めれば、ほんの掻き上げ溝で用足りる事が分かる。本格的な排水路の設置は、全く不要という事の証明でもある。

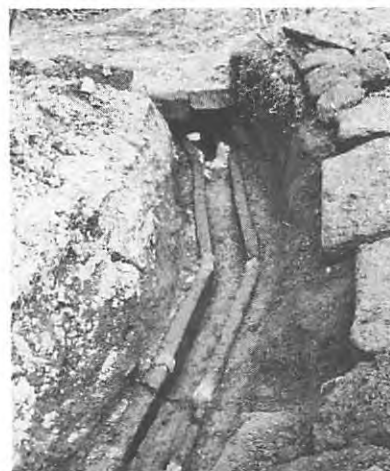
図版45 石組み小暗渠のU字溝  
(蓋石を外した状態)

石組み小暗渠は、非常に珍しい構造をしている。細長く柱状に切り出した凝灰岩を、寸胴のU字形にくり抜いている。これを小礫の天井石で塞いでいるが、調査時は、ほとんど目詰まりを起こしていた。ここにもメンテナンスの難しさが伺われる。今回、町道から下位は、この箇所のみを調査の対象とした（平成12年度）。
