和水町文化財調査報告 第10集

## 菊池川治水関連遺跡群 D

—令和2年度菊池川河川改修工事に伴う埋蔵文化財発掘調査—

和水町教育委員会

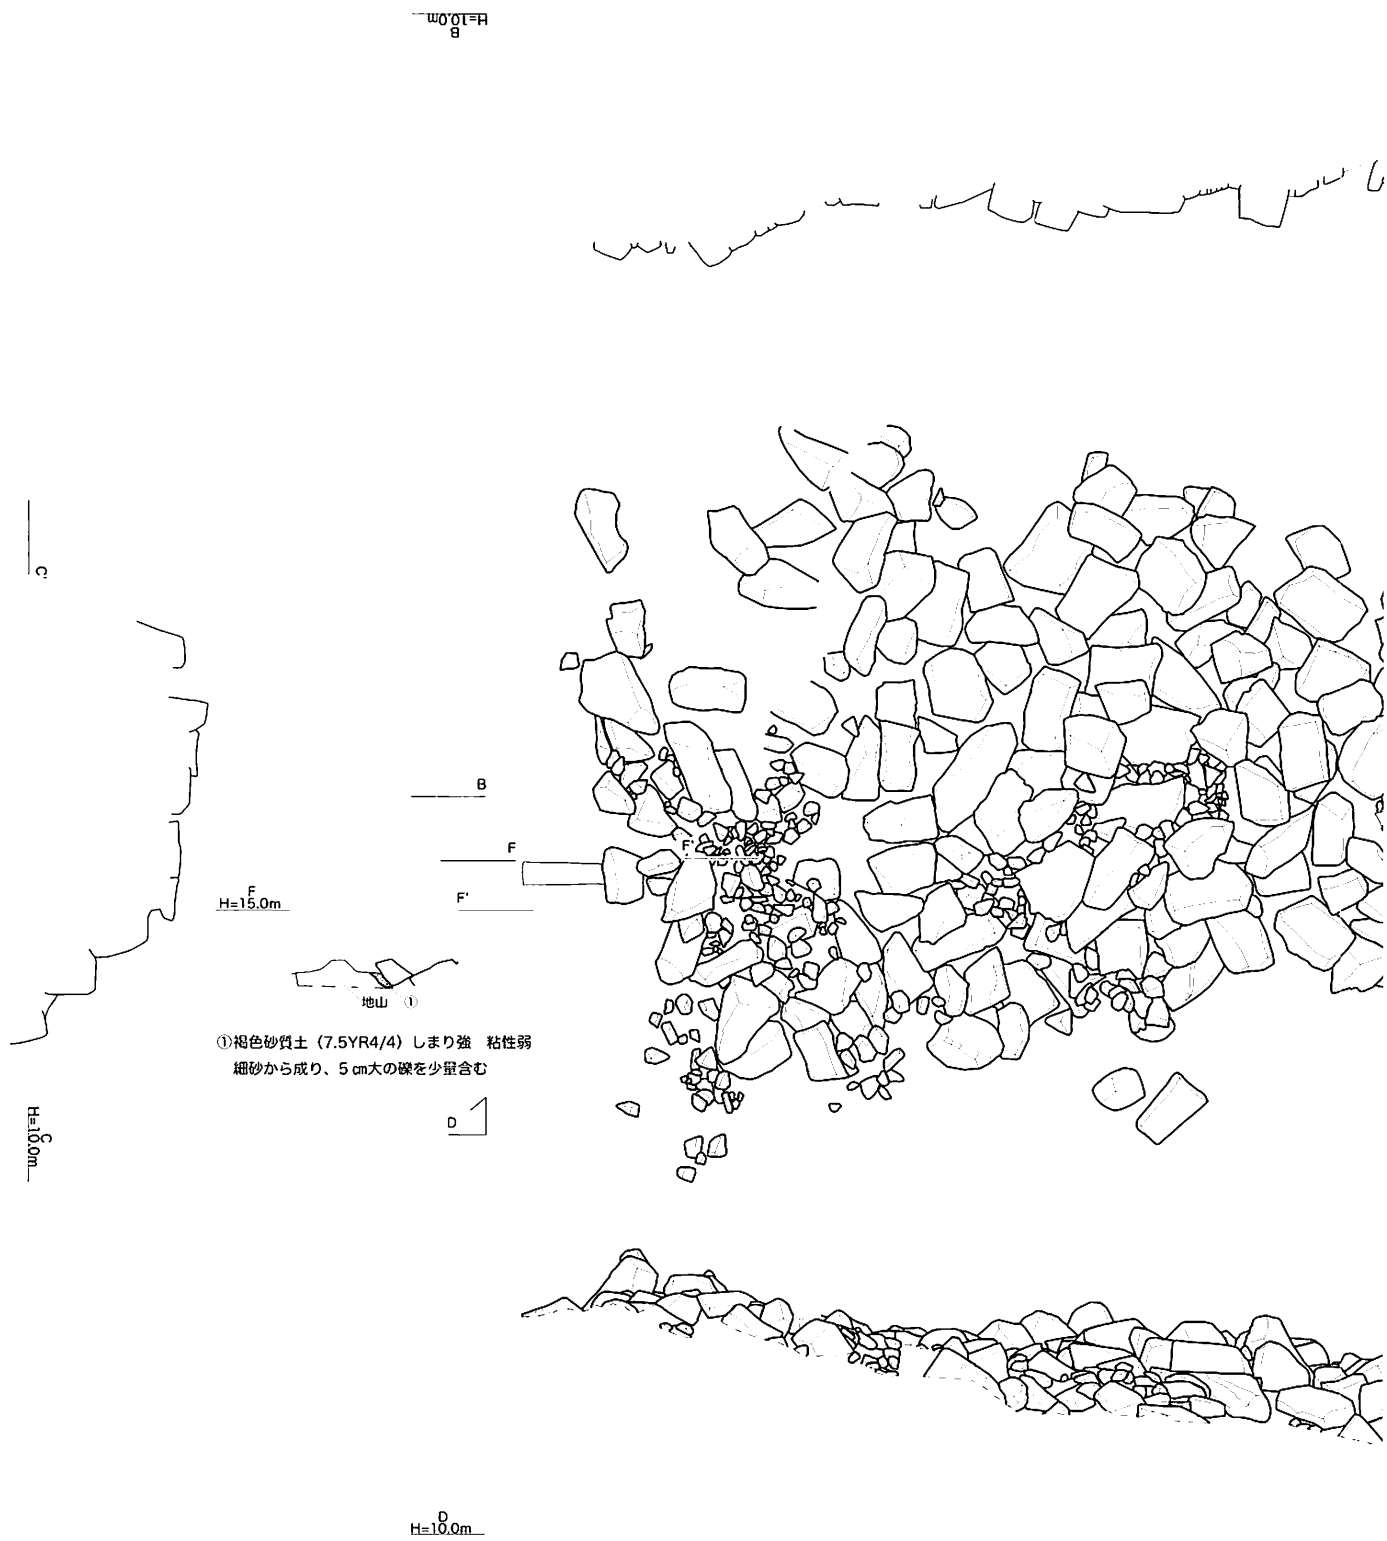
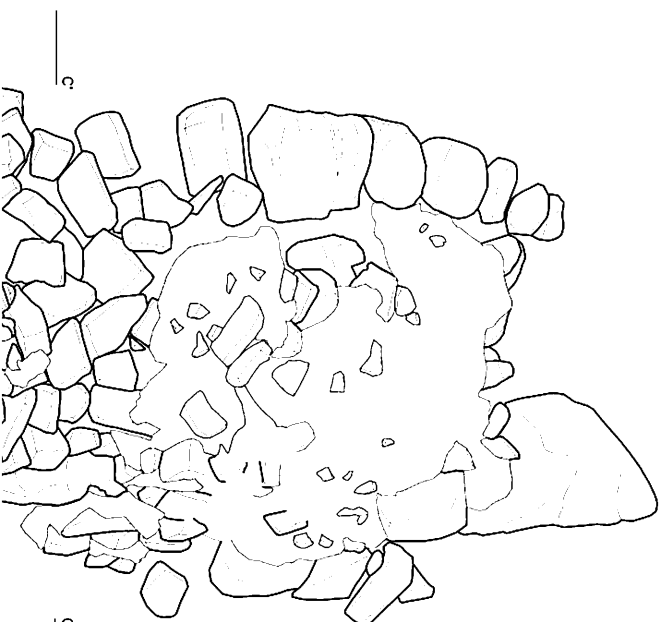
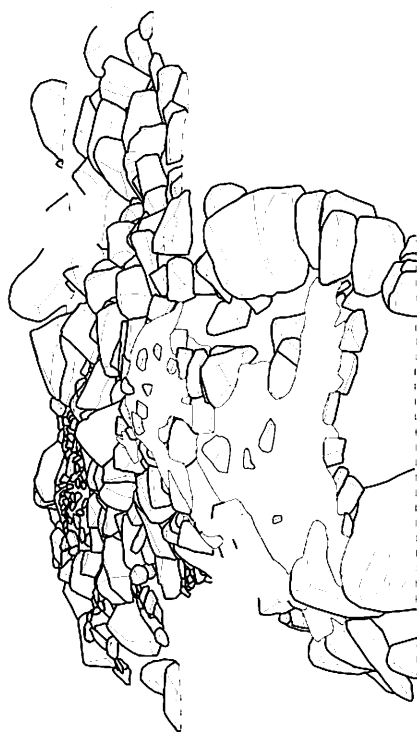
遺構実測図

まず、Ⅰ区計石は、最大全長19.5 m、最大幅8.5 m、水面からの最大高5.4 mである（第4図）。長さ1 m、幅0.7 m、厚さ0.5 m程の凝灰岩と、それよりも巨大な花崗岩により構成されていた。川に突き出す構築で、先端はやや上流を向き、川から陸に向かって高くなる。

菊池川の中となる北側は花崗岩が露頭し、その上に凝灰岩が積まれている。北端には、巨大な花崗岩が1石あり、その西側は空洞になっていた。遺構全体のバランスを考えるとそこに同じような巨大な花崗岩がもう1～2石あったが、重なる洪水などで流失したものと思われる。

花崗岩は、北側の川の中から南側の陸に向かって徐々に高くなっている。風化が顕著にみられ、石目に沿って割れているものがほとんどであった。そのためか、花崗岩が露頭した部分には、上部にコンクリートが張られ補強されていた。コンクリートは直接、花崗岩又は凝灰岩に張られていたため、遺構・石材の保存と位置確保を目的に本調査では除去しなかった。また、花崗岩とコンクリートの間には空洞があり石のない部分が確認できた。コンクリートの張られた部分は川の中に位置し、川の影響で破損する可能性は高く、コンクリートで補強したものと思われる。

凝灰岩の積み方は一見、規則性がないように思われた。特に上部の凝灰岩は無造作に置かれたように見えた。しかし、詳細に見ていくと、下部は川側に面を向け並べられたものが見られた。今回の調査では、安全面に考慮し両側面を水面まで掘削することができなかったが、確認できなかった部分の側面は川に対し面を向けた石積みである可能性はある。掘削中も、石材間の流入土を除去するとその下から面を上に向けた石が確認できた。内部は外部よりも規則的に並べられている可能性はある。以上のことから、現状で見えない部分と、見えている部分では積み方が異なるようである。凝灰岩は硬質のもので、形は様々である。凝灰岩では、厚みのある石材と、平らで厚みのあまりない石材が見られた。大きな厚みのある石材を積み、その間を平らで厚みのない石材で埋め、全体を固定したようである。実際に、調査中石材の上を移動していたが、石材がぐらつくことはなかった。また、部分的に裏込めと思われる拳大の石が凝灰岩の間で見られた。

Ⅰ区計石の表面は、川に突出した先端部は花崗岩の巨石の上に凝灰岩と現代のコンクリートがあり、基部から中心にかけて凝灰岩と裏込めの角石、丸石が部分的に確認されていた。重機掘削による断面確認の結果、先端部分は地山に含まれる花崗岩が露頭し、その上に凝灰岩が載せてあるのに対し、基部から中心部分は花崗岩類の地山の上に深さ1～1.5 m程度の褐色土が堆積し、さらにその上に深さ30～40 cm程度の暗褐色土が堆積して、その中に丸石や大小の凝灰岩の礫が混じっていた。この暗褐色土は一部でV字状に深くなっており、均一な深さではなかったが、裏込め層と思われる。その上に凝灰岩の角石を1～2段積み、計石の表面としていた。地上直上の褐色土は増水等による自然堆積土ではなく、表面に凝灰岩を設置するために埋めた人工埋設土と判断した。

また、計石先端の花崗岩の巨石は、当初、人工的に移設加工し設置されたものと想定していたが、重機掘削の結果、地山に含まれるブロック状の自然石であることが分かった。このことから、一から刎を築造した訳ではなく、現地の巨石を利用して石刎を造ったものと思われる。上部に積まれた凝灰岩は明らかに加工痕が確認されたが、花崗岩の巨石からは石目に沿って風化した割れ目は見られたが、人工的な加工痕は確認できなかった。花崗岩の上に凝灰岩を積む目的としては、刎としての花崗岩の流出を防ぐためか、上部の形状を整えるためか判断できなかった。

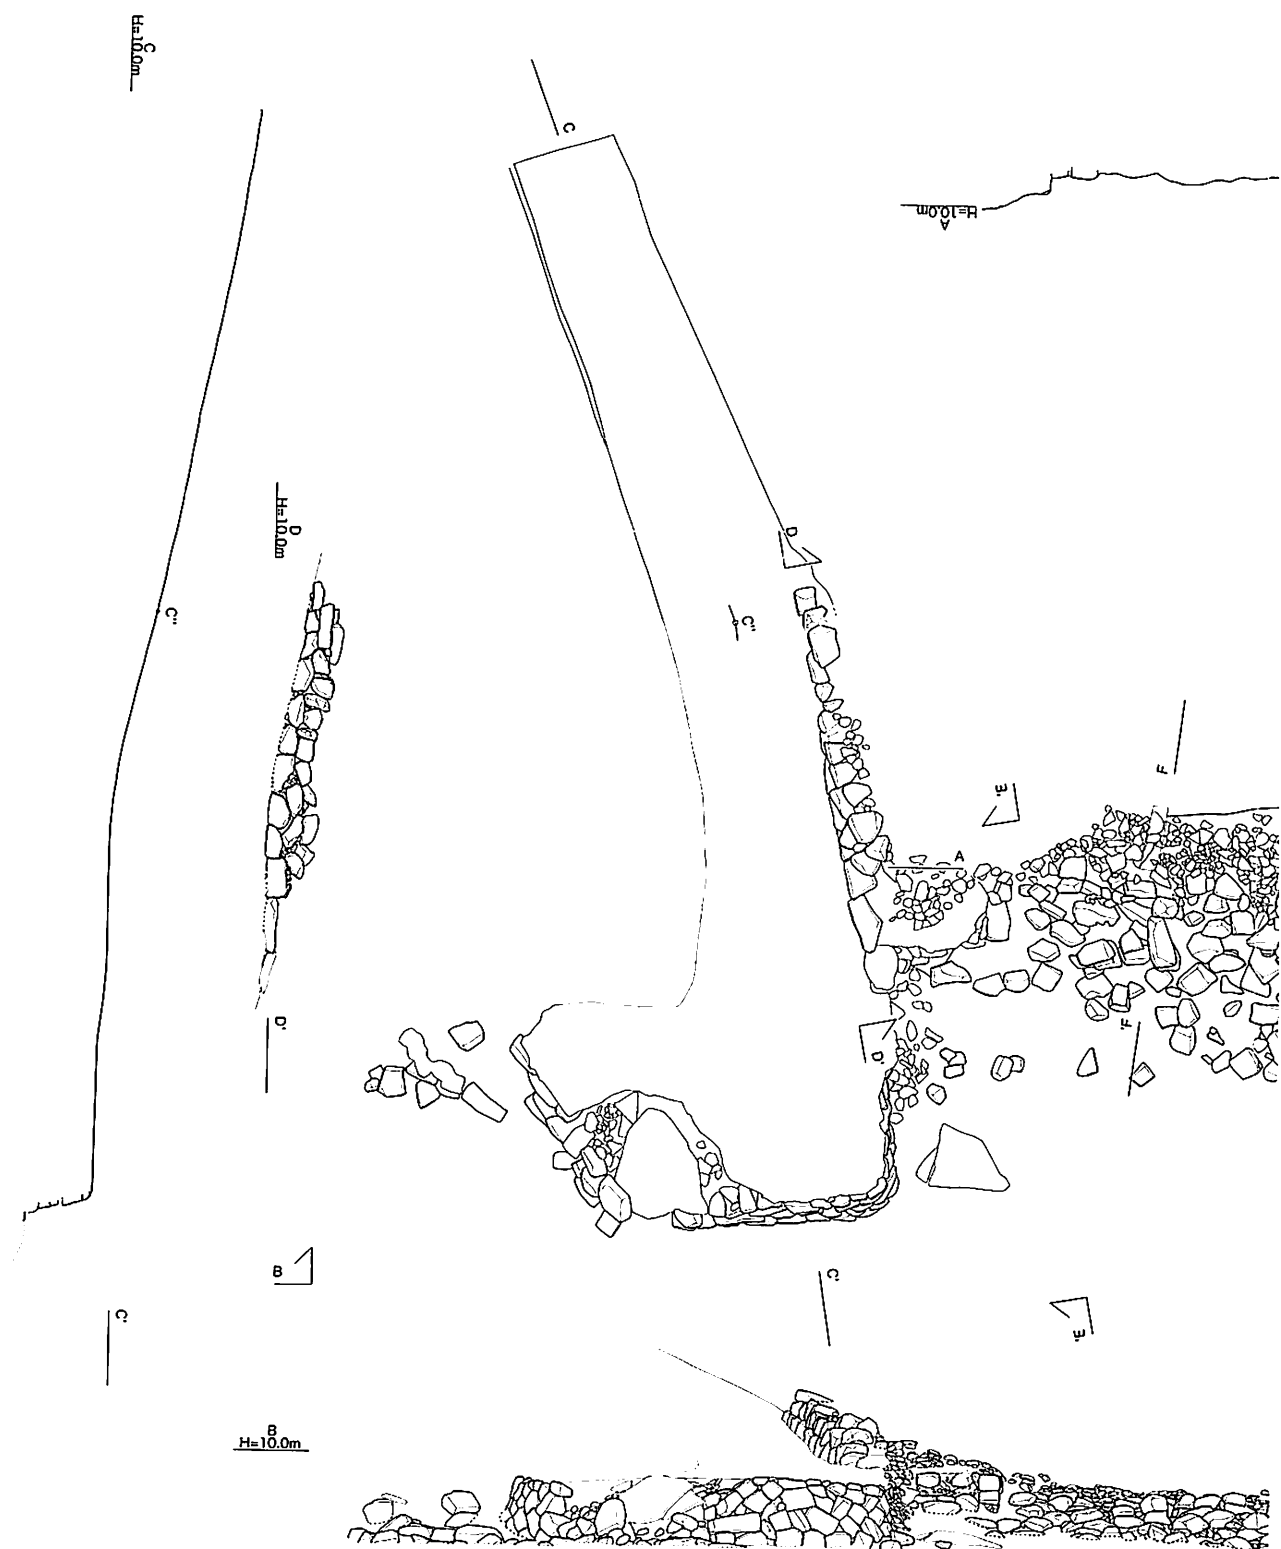
第6図

II区は、最大長33m、最大幅22m、水面からの最大高4m（コンクリートの道を含む）である（第6図）。コンクリートの道の部分、コンクリート下の石垣部分、菊池川と並行に石が並ぶ石積みの部分に分けられる。調査開始前の豪雨による水没で、コンクリートの道は完全に流入土に埋まってしまった。そのため、重機を使用し再検出することからのスタートとなった。それ以外の部分には、流入土は少なかったが、遺構は水面に近く、雨が降ると川の水位が上がって水没し調査は難航した。

まず、コンクリートの道の部分だが、全長は約21m、南北の中央あたりでやや東に振れ川へと下っていく。幅は、約2.5mで南から北へと下り、川に面する部分で東側に広がる。川に近い部分になると、洪水の影響かコンクリートの破損が目立つ。コンクリートの道の中ほどで道の西側に凝灰岩の石積みが2段あった。この石積みは、明らかにコンクリートの上に積まれており、近現代に構築された道路壁である。1段目は整然と並べられているが、2段目は乱れ、全体的に雑な積み方である。裏込めには碎石が使われていた。道路壁の向かい側は、高さ3m以上の土が堆積しておりコンクリートの道を一部埋めている。そのため、道の両側が同じような構造なのかは不明である。コンクリートの道の西側の石積みは、構築が新しいものの、石材自体は再利用しているものである。このコンクリートの道は明らかに近現代のものであるが、江戸時代に作成された『菊池川全図』には同様の位置に川へと下る道が描かれており、現地形に江戸時代の名残りを留めている可能性も考えられる。

次にコンクリート下の石垣部分である。下部は川に水没しているが、確認できるだけで4～5段の石材が積まれている。上流側は、破損が目立つが、下流側は残りが良い。水面直上の石材は、水面に平行になるよう真横に並べられているが、それより上の段は石材が斜めに立てられた状態で積まれており、上下で石材の積み方に違いがある。東側のコンクリートの破損部分を観察すると、斜めに積まれた石材の裏側には、コンクリートを張るために入れた碎石が見られる。そのため、上部の斜めの石材は、コンクリートを張るために新しい時期に積んだものではないかと思われる。この部分周辺の川の中には、積み石と同じような石が多数沈んでいる。破損して壊れ落ちたものの可能性がある。破損した部分を積みなおし、コンクリートを張ったのではないかと思われる。また、川より3m程南に入ったところに石材が2段積まれている。この石垣の上にコンクリートが張られている。北側の石垣と積み方が異なり、角は算木積で構築され西側からは裏込めの石や土が見られる。この裏込めより陶磁器が3点出土した。

最後に菊池川と並行に並んだ石積み遺構である。コンクリートの道よりこの石積みを見ると、東西方向に1列に並んでいるのが分かる。ただし、残存状況は部分で異な

り、西端と東端は比較的残存状況が良いが、中央は川側に膨れ、流失したのかまばらに点在し列をなさず、本来石材が並んでいるべき位置に裏込めが広がっている。裏込めは、拳大の凝灰岩である。西端はL字状に菊池川側に曲がる。また、積まれた石積みの川側には多くの凝灰岩が散乱する。調査開始時は、築造当初石積みが現在よりも高く積まれており、それが崩落したものではないかと考えていた。しかし、位置を留めた石積み列の最上部は比較的平らであり、天端となるようだ。そのため、石積みの高さは、現状とさほど変わらないと考えられる。まばらに点在する石材は、石積み遺構が流失したものに加えて、捨石としておかれたものも含むと思われる。天端は、西から東へと徐々に高くなっている。ちょうど川から陸へと上がっている。

裏込めと地山の間に、埋土と思われる土が広がっていた。地山と埋土の境は明瞭なため、この構造を確認するために、トレンチを設定した。すると、地山は20cmほど掘り込まれ、裏込めの石が配置され、大きな石材が並べられていた。

II 区石積み遺構は、最大長 33 m、最大幅 22 m、最大高 4 m（コンクリートの道を含む）である。コンクリートの道の部分、コンクリート下の石垣部分、菊池川と並行に並ぶ石積み部分に分けられる。

コンクリートより上の構築物については近現代のものである。コンクリート下の石垣部分についても、破損部分の状況から当初は新しい時期の構築と考えていた。しかし、石の積み方の違いが見られ2時期での構築と考える。

菊池川と並行に並ぶ石積み部分は、西から 7 m 程は 2～3 段の石積みがしっかりと残る。この石積みについても、調査当初はまだ高い構築物ではないかと考えていたが、高瀬先生の指導の際に、石積みの最上部の石上面は比較的整っており、天端と思われると指摘された。そのため、これ以上の高さに石材は積まれていなかったと考えられる。ただ、天端としてはやや粗いとの指摘も受けた。よって、石積みの前方に散乱する石は、石積み列から流失したものに加え、岸に寄せる流れを弱めるために置かれた捨石ではないかと考えられる。また、高さがないため護岸ではなく、川に伴う利水施設であった可能性が考えられる。隣接集落のための舟着場の可能性も考えられる。『菊池川全図』にも、ちょうど川に向かう道路と、道路から下流にかけて川岸に沿う石積みが描かれている。さらに、その石積みには沿っていないが、少し上流に「三百五十六間」と記されている。今回調査した石積みが全図に描かれた三百五十六間の一部なのか、後世に造り直された施設なのかは不明だが、石材は、江戸時代のものを再利用した可能性が高いと考える。

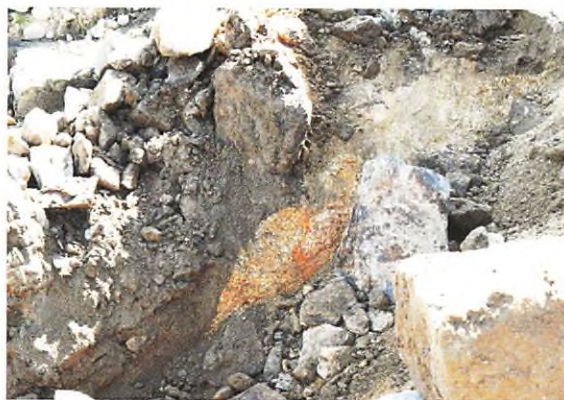
遺構の内部構造については、Ⅰ区と同様重機掘削に立ち会い確認をした。Ⅱ区西側の石積み列が残存する部分は、東西方向に1列の石積みで2段確認できていたが、部分的に3段積みであることが分かった。その下は川砂が堆積し水面下となる。Ⅱ区に設定し、地山と裏込め層の境界を確認したトレンチを深く掘削したところ、明らかに地山を深く削ったラインが確認できた。掘削の傾斜は急で、直線的であった。花崗岩の地山を削って整地し、その川側に丸石や凝灰岩の礫を含む黒褐色土の裏込め層を設け、表面に凝灰岩を積んでいたことが分かった。

Ⅱ区重機掘削時土層断面(地山掘削ライン)

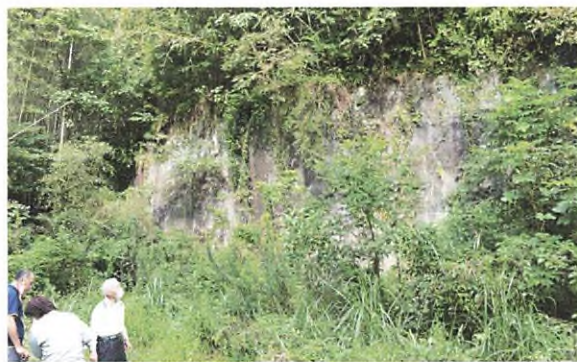
本調査区で使用されている凝灰岩は、小林先生によりその色や質から「江栗石」と呼ばれる凝灰岩であると指摘された。本調査区北西の対岸にその石切り場が存在する。現在では、その石切り場は使用されていないようだが、石切り場の周辺に残された凝灰岩の切り石は、本調査区で見られるものと同じであった。Ⅰ区は硬質の凝灰岩、Ⅱ区

江栗の石切り場

は軟質の凝灰岩であるが同じ江栗石であるということだった。花崗岩、凝灰岩ともに地域で入手しやすいものを使用している。対岸から舟を使って運んだ可能性もある。このように硬質な凝灰岩は、石造物などの加工品には不向きであるという。

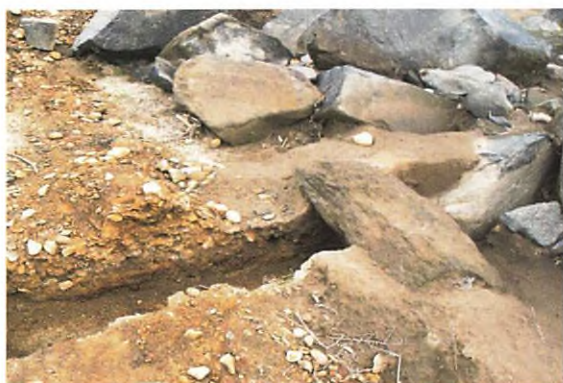
Ⅰ区最南端に、基部の造りを確認するためのトレンチを設置した。予想以上に掘り込みは浅く地山をわずかに削って石材が積まれている状態で、裏込めも確認できなかった。Ⅰ区周辺の地山は、花崗岩を基とする上で非常に硬質である。そのため、

I 区 基部トレンチ土層断面 (東から)

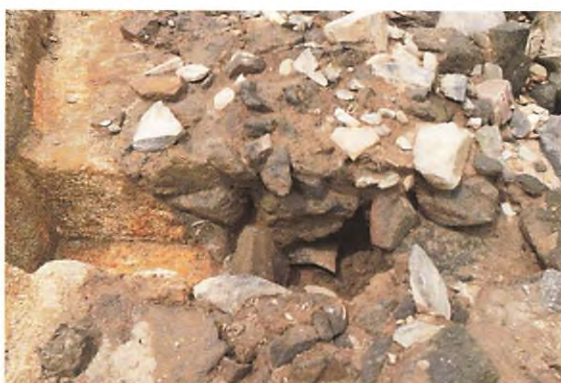
II 区 トレンチ土層断面 (東から)

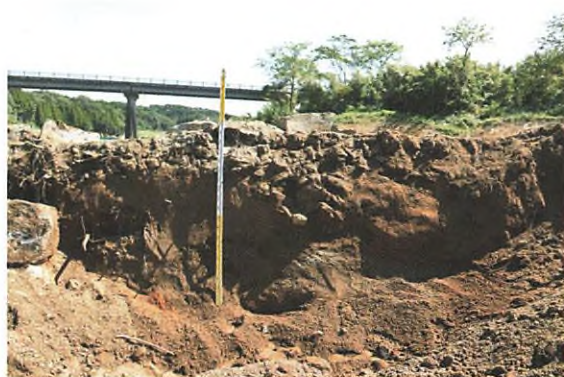
I 区 重機掘削断面

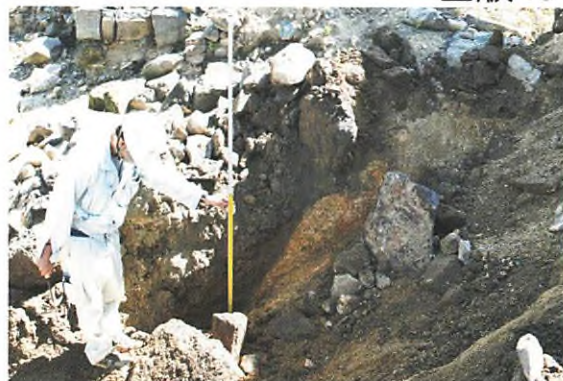
II 区 重機掘削断面

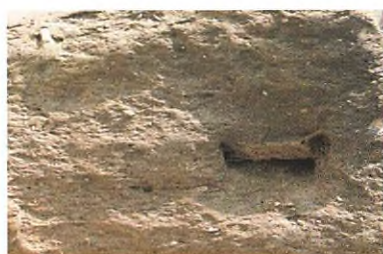
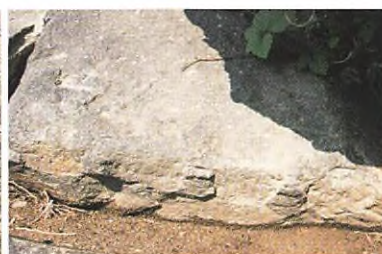
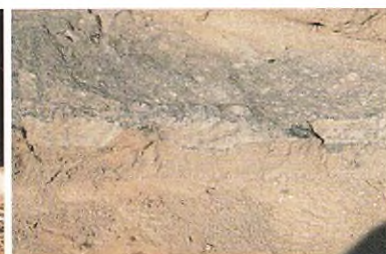
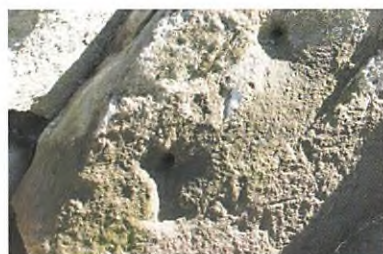
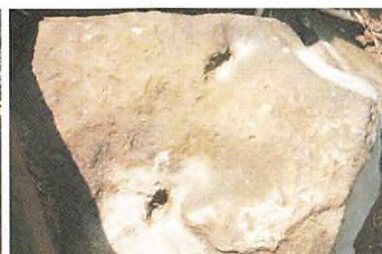
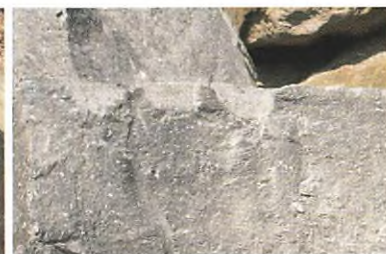
Ⅰ区では、凝灰岩に加工痕のある石材が見られた(第5図)。加工痕の形にはいくつかの種類があり、その中でも明瞭に矢穴の跡とわかるものがあった。矢穴は、一つの石材に1～3か所見られ、特に石切り場での露頭面に顕著にみられた。基本的に石の辺に沿って並んでおり、石が割られた剥離面にも見られた。中には、石の中央にあり石がそこで割られずに矢穴が穴状に残っているものもあった。矢穴の形は、台形の隅丸である。矢穴の大きさには大小があったため、深さと幅を計測し一覧表にまと

I 区 矢穴 1

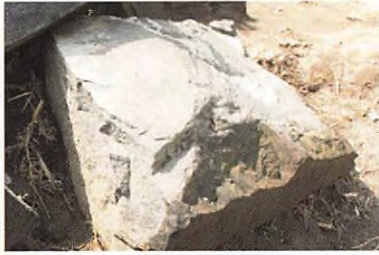
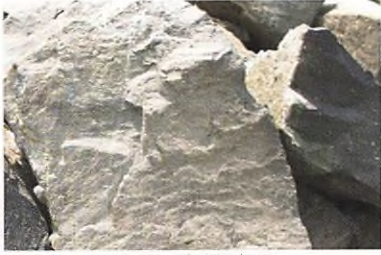
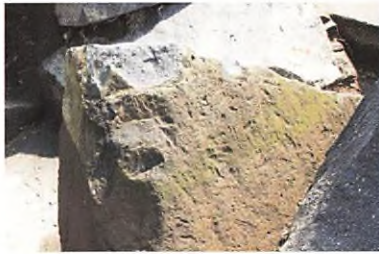
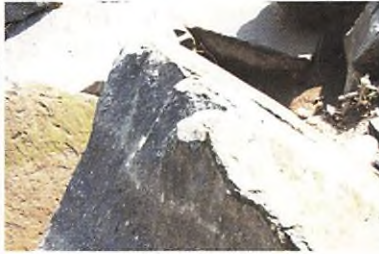
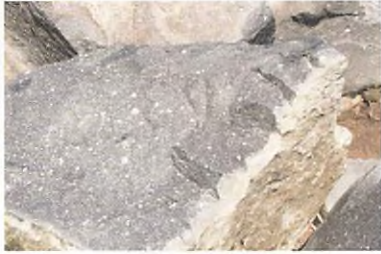
加工痕で顕著だったのは、階段状に石が欠かれているものであった。石材の大きさや形を整えるために成形した痕跡や、加工途中で成形を放棄した痕跡と思われる。

I 区 加工痕 1
