三加和町文化財調査報告 第5集

田中城跡

— 捨て曲輪跡調査の概要 —

三加和町教育委員会

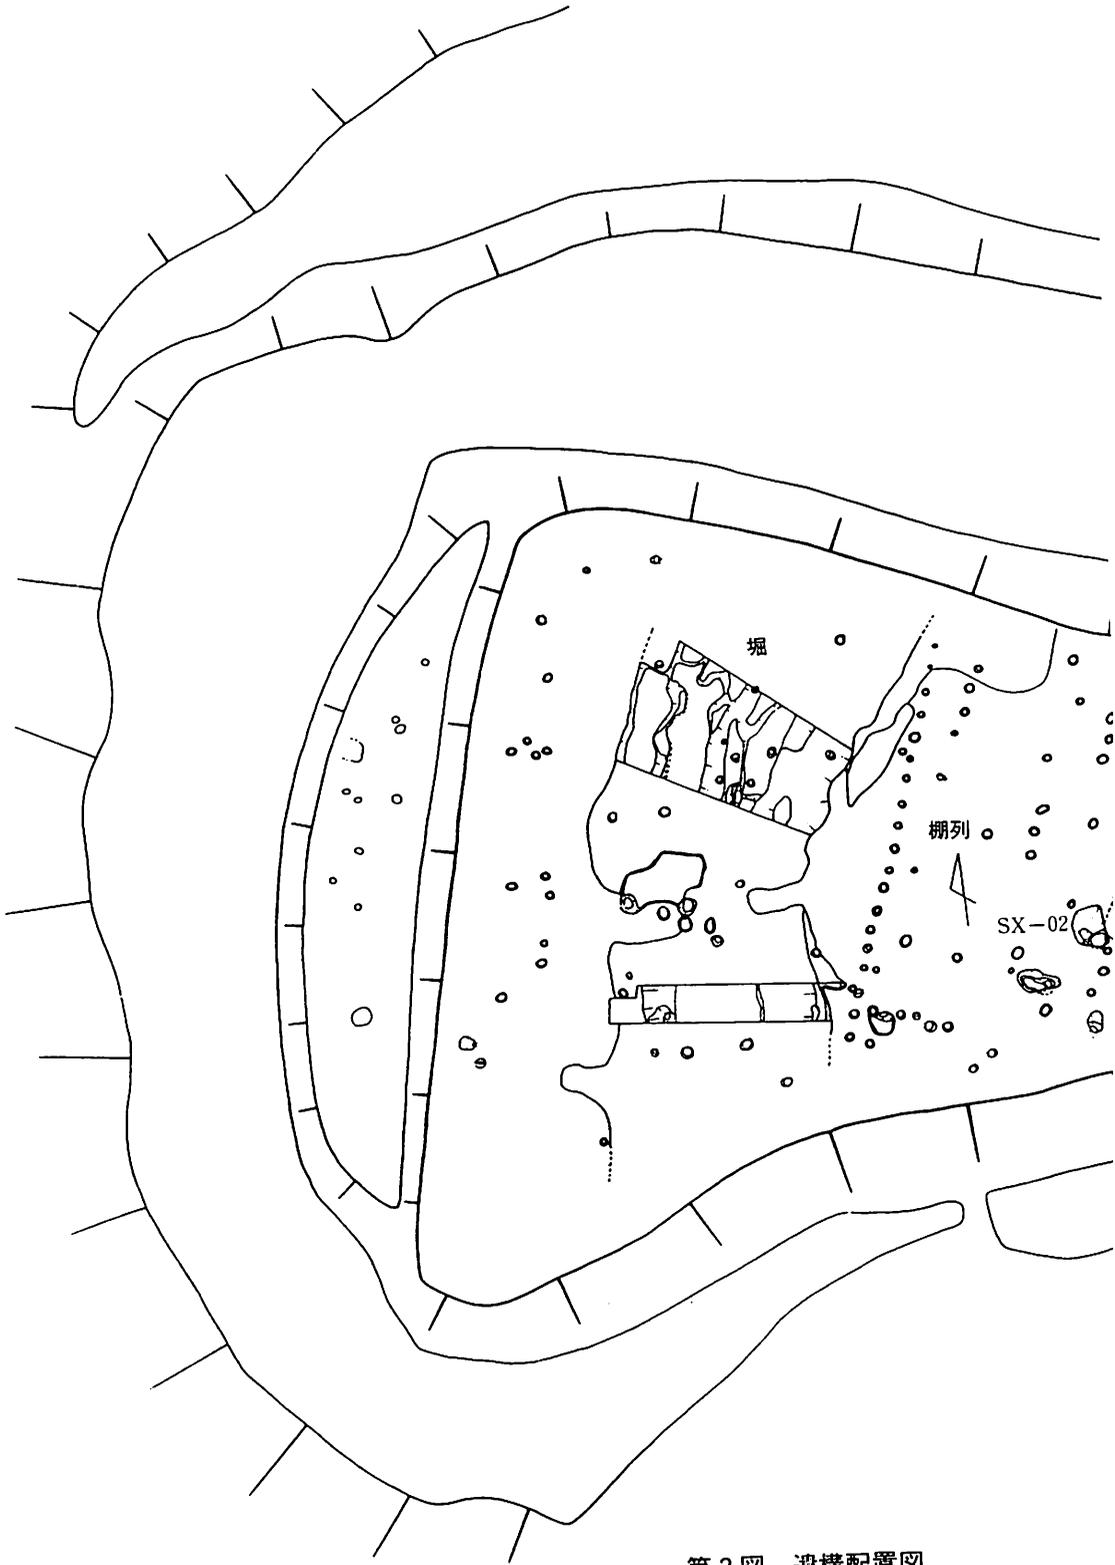
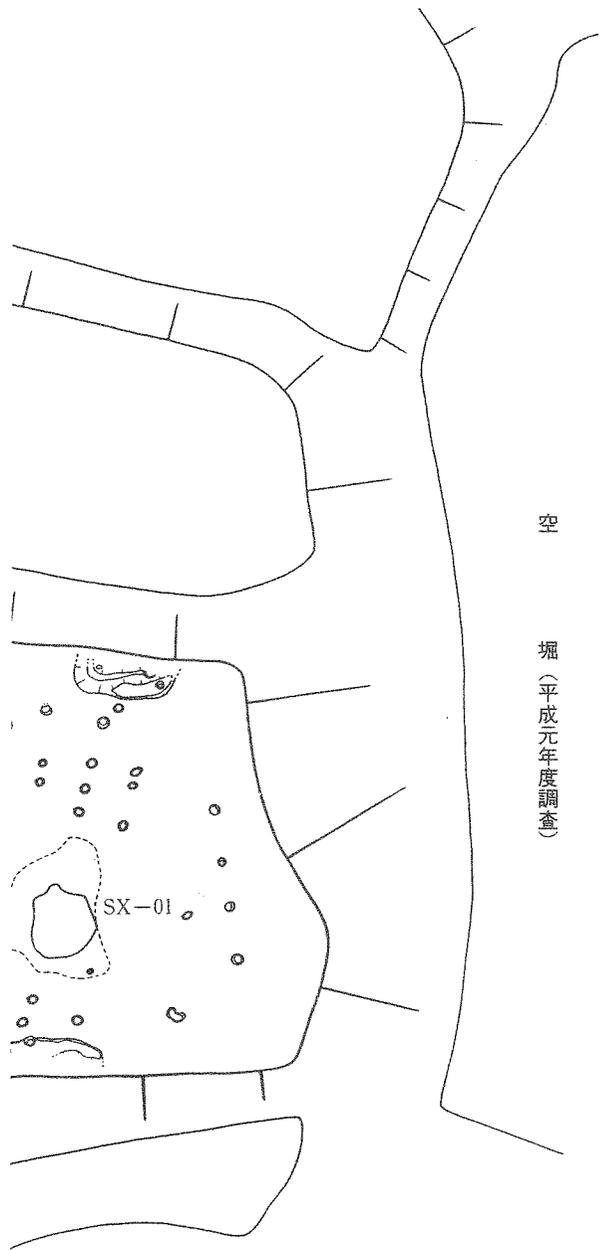
第2図 遺構配置図

主郭部を取り巻くように西側を除く三方に巡らされた空堀を作ることにより、対岸の三ヶ所（北・西・南）に物見やぐらと呼ばれている高台が残されている。（現地表面との比高差5.70～6.70m）

今年度調査を行ったのはこのうちの西側に残っているもので、現況は杉山である。昨年買収し、伐採まで終わっていたので、調査の方は下草刈りと伐採後の後片付けから始めることになった。その後、木の根を掘り起こし、ようやく本格的な調査に取りかかることになる。現況は杉山だが、それ以前は畑として耕作されていたため、約30cm程掘り下げると地山が確認され、さらに清掃していくと徐々に遺構が現われだした。

9月14日岡田茂弘国立歴史民俗博物館教授が来跡された頃は、まだ遺構がはっきりしない状態であったため、もう少し掘り下げてみてはとのアドバイスをうけて掘り下げてみると、次第に遺構がはっきりとして、ほぼ中央部を南北方向に一直線に走る19個の柱穴が検出され、柵列と推定された。この柵列の西側には並行するように土色の異なる部分があり、岡田先生からはもしかすると堀跡かもしれないとの指摘をうける。その後、掘り下げていくと、指摘どおり堀跡が確認され、柵列とセットをなす防御施設を構成していることが推定された。この他にも柱穴は検出されたが、南北方向のみにつながるものは多くみられるが、建物跡を構成するような並びは確認できなかった。

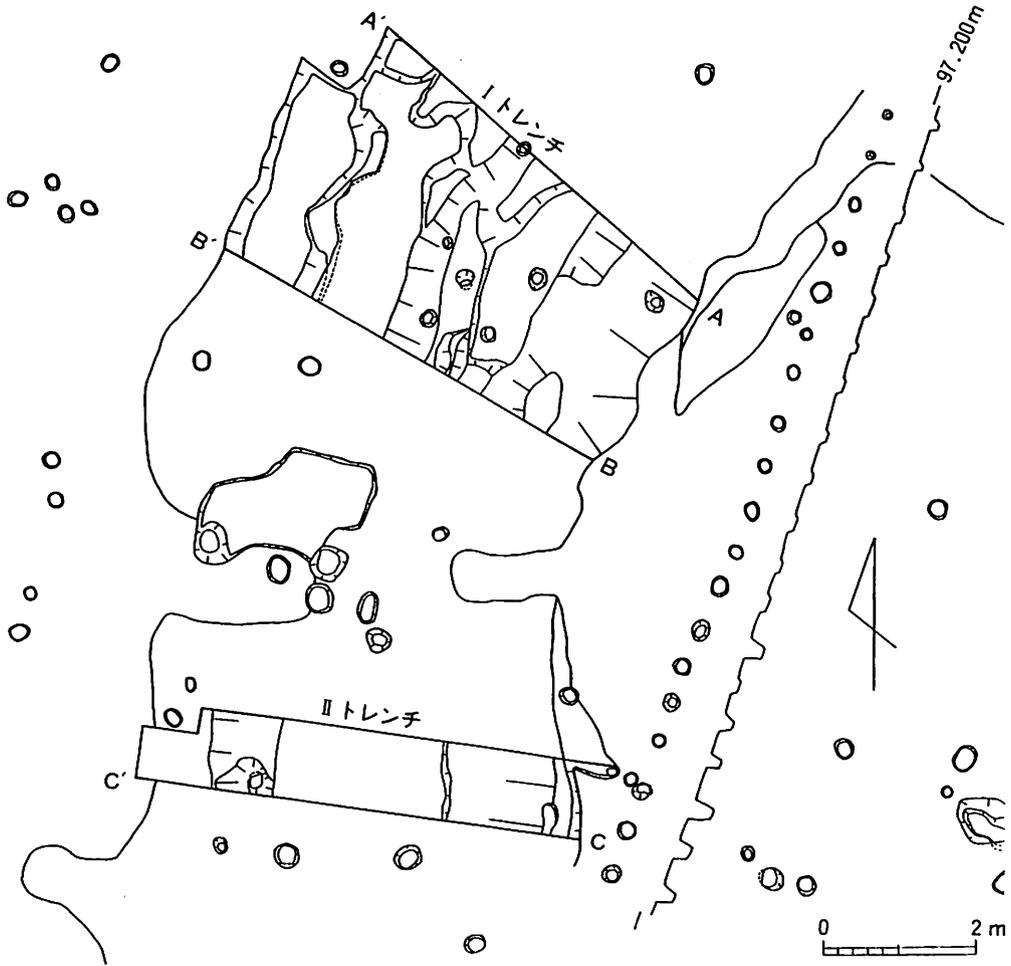
第3図 堀跡・柵列実測図

19個の柱穴からなり調査区のはほぼ中央部をN20°E方向に走る。柱穴の大きさは径10～30cmと小さく、深さも10～27cmと非常に浅い。柱間隔はおおよそひと歩幅（約60cm）と狭く、整然と並んでいたことが想像される。土塁の有無については確認できなかったが、耕

作土が約30cmあることから、柱は約40cm以上は埋められていたことになり土塁がなくとも充分柵としての機能を果たしていたと思われる。

柵列と並行し、柵列の外側に弧を描くように巡っている。柱穴との重複があるため、全体を掘ることはできず、2本のトレンチをいれる。平面的な土色の変化は幅約6mにわたっており、中央部は陸橋部のように東西からくびれている。

Iトレンチでは幅約2~2.5mの平坦部があり、幅3m、深さ0.9~1.4mの堀となっている。南側が浅く北へと傾斜しており、断面は半円形を呈する。

IIトレンチは上縁約6m、下縁約2.3m、深さ約1.6mとIトレンチに比べると大きくなり、断面も逆台形となる。

柵列は19個の柱穴からなり、約60cm間隔で整然と並んでいる。昭和61・62年度で調査を行った主郭部では、2～3m間隔で並ぶ柱穴を柵列とみなし、平成元年度にその間を埋めるように約50cm間隔で柱を立て、整備を実施したが、今回検出したものはまさに主郭部で復元した柵列を思わせるもので、戦国時代をほうふつとさせるような感じがする。この柵列とセットをなす防御施設として作られたと思われるのが、柵列の西（外）側で検出された堀跡である。平面で幅約6mを測り、中央部がやや膨らんだ弧状を呈している。2本のトレンチをいれて堀の状態を確認してみると、南側では上幅約6m、下幅約2.3m、深さ約1.6mときれいな逆台形に作られているが、北側では西側に約2mの平坦部を設け、堀幅は約3.5mと狭くなり、深さも約0.9～1.4mと浅くなっている。平面で見ると、陸橋部状に凹んでいる部分を境に中央部が馬の背状になって南北両方向に傾斜している。柱穴との重複を観察してみると、この堀を埋めた後作られているものもあり、少なくとも二時期が考えられる。

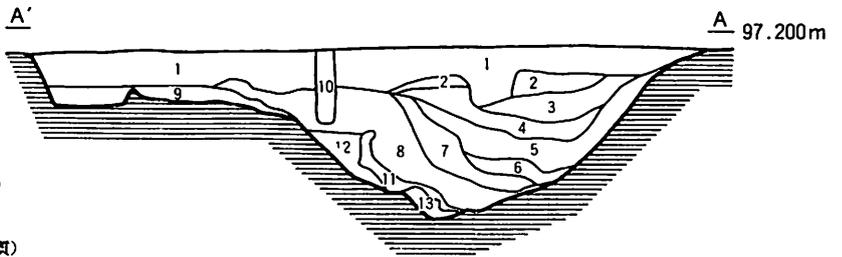
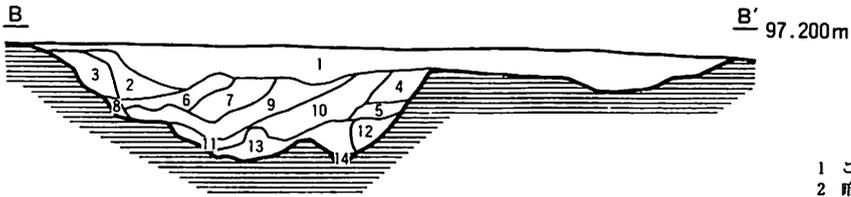
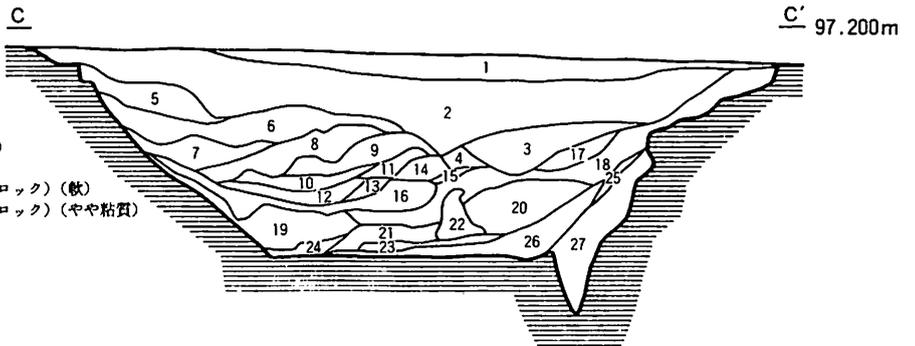
第4図 堀跡土層断面図

幅5.45m、深さ1.38mを測る。西側は約40cmの深さに約1.8mの平坦面を設けてから掘りこんでいる。斜面は緩やかな傾斜をもち、底部には平坦面はみられない。8まで、一旦埋まり、幅約2m、深さ約1.2mと小規模になっていったことが推測される。さらに、その後も埋まり続け、最終的には整地され消滅していった模様である。この面は全体的に炭化物・焼土を含み、特に11には多量の炭化物が混入している。

幅5.64m、深さ0.94mを測る。A-A' 同様、西側に約2m平坦面を設けている。この断面も、緩やかな傾斜をしており底部は二つにわかれているが、いずれも丸味を帯びている。西側の方は小さく、こちらが埋まってから幅約2.9mもしくは約2.6m、深さ0.94mもしくは約0.8mと縮小して存在していたと思われる。

断面は逆台形をなし、上縁約6m、下縁約2.2m、深さ1.64mを測る。斜面は割りと急傾斜で底部も平たく整形しており、Iトレンチと比べると非常に丁寧な作りということができる。西側の斜面には裾近くに埋土が砂の柱穴が作られているが、堀との関係は不明である。Iトレンチと同様、幅約2m程で一度小規模になっているようにも思われるが、Iトレンチほど明確ではない。

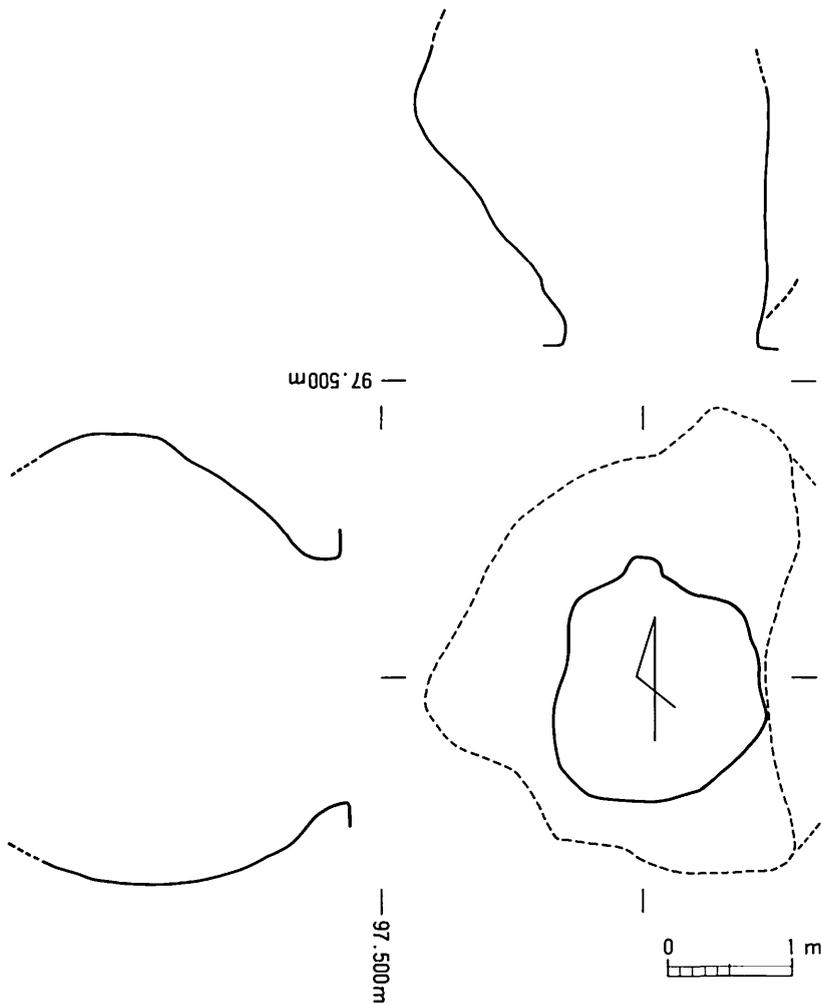
第5図 不明遺構 (SX-01) 実測図

調査区の東側に凝灰岩が土壌化したものが不定形(長径約2m、短径約1.6m)に広がる。長軸を南北方向にとり、埋土は非常に軟らかくサクサクしている。当初は単なる土壌との推定のもとで掘り始めたが、なかなか底部に至らず、壁面がオーバーハングしていくため、東側は出入りのために残して掘り進む。深さ約1.6mで最大径約3.6mとなり、その後すぼまっていく。深さ約2.5mで径約3.0mとなったところで崩壊の恐れがあるため、掘り方を中止する。

この遺構の性格については、橋脚の柱穴とか抜け道とか、いろいろいわれたが結局確定するまでには至らなかった。

調査区の東側では、不定形の土壌が検出された。壁面がオーバーハングしていて崩壊の恐れがあるため、全容は確認できなかったが上縁約2×1.6m、深さ約2.5m、下幅約3mの土壌である。埋土は凝灰岩が土壌化したものでサクサクして非常に軟らかい。昨年度の空堀の調査では、今年度の調査区の下部のみでしか凝灰岩層があることは確認できていないので、この土壌が人為的に作られたことは明らかであるが、使用目的まで推定するには至らなかった。

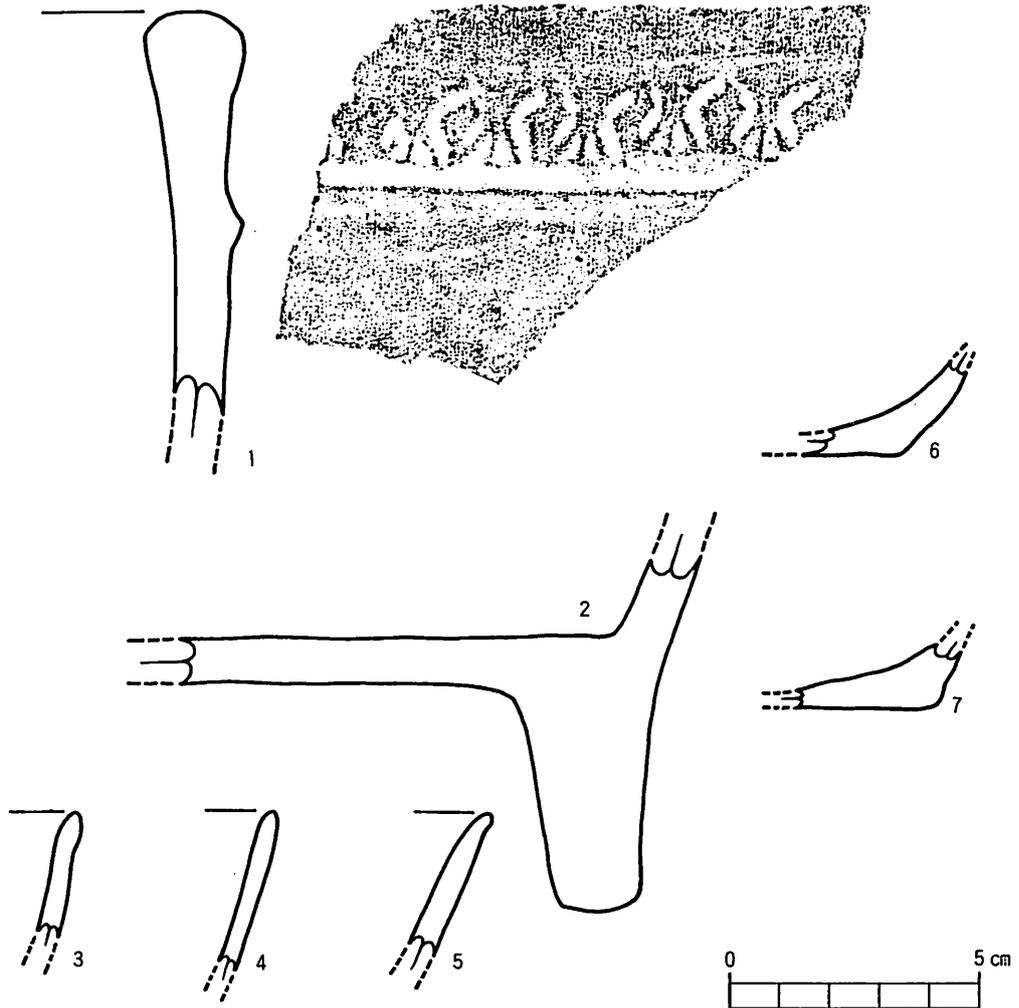
第6図 出土遺物実測図

1は瓦質の火舎の口縁部である。断面三角形の突帯を一条貼りつけ、口縁部との間に×文を刻印している。外面は灰白色、内面は灰褐色を呈し、黒雲母・長石などを含み、焼成は良好。

2は1と同一個体と思われる火舎の脚部である。内面は赤褐色、外面は濃灰色を呈し、胎土は1と同様で焼成も良好。脚部の底はよく使い込まれたせいか、すり減って地肌が現

3～5は青磁碗の口縁部である。3は全体に非常にうすく釉がかかっており、淡青白色を呈する。口縁部はやや外湾し、外器面には削り出しによる鮮明な蓮弁文様がみられ、花卉の先端はやや鋭角で花卉の中央を縦に、明確な稜線が下がっている。4は淡緑青色で、釉は口縁部近くは厚く、胴部にいくにしたがってうすくなっている。口縁部は胴部に比べてやや肥厚しており、外器面には削り出しによるうすい花卉文様がある。花卉の先端はぼやけてはっきりしない。5は緑青色で、釉は4とは逆で口縁部近くはうすく、胴部はやや厚くなっていく。器壁は口唇部でやや外湾してうすくなっており、外器面には不鮮明な花卉文様が削り出されている。花卉の稜線と思われる縦線だけがやや明確に残っている。また、両面にうすく貫入がはいっている。3と5は16世紀、4は14世紀のものと思われる。

6・7は土師質の皿である。6の外表面は淡肌色、内面は淡赤褐色で、胎土・焼成ともやや良好。底部と体部の境ははっきりしており、やや内湾気味に立ち上がる。底部はすり減ってはいはっきりしないが、おそらく糸切り底と思われる。7は内外面とも淡肌色で、底は淡灰色を呈する。底部と体部の境ははっきりしており、やや内湾気味に立ち上がる。胎土・焼成ともやや良好で、底部は糸切り底である。

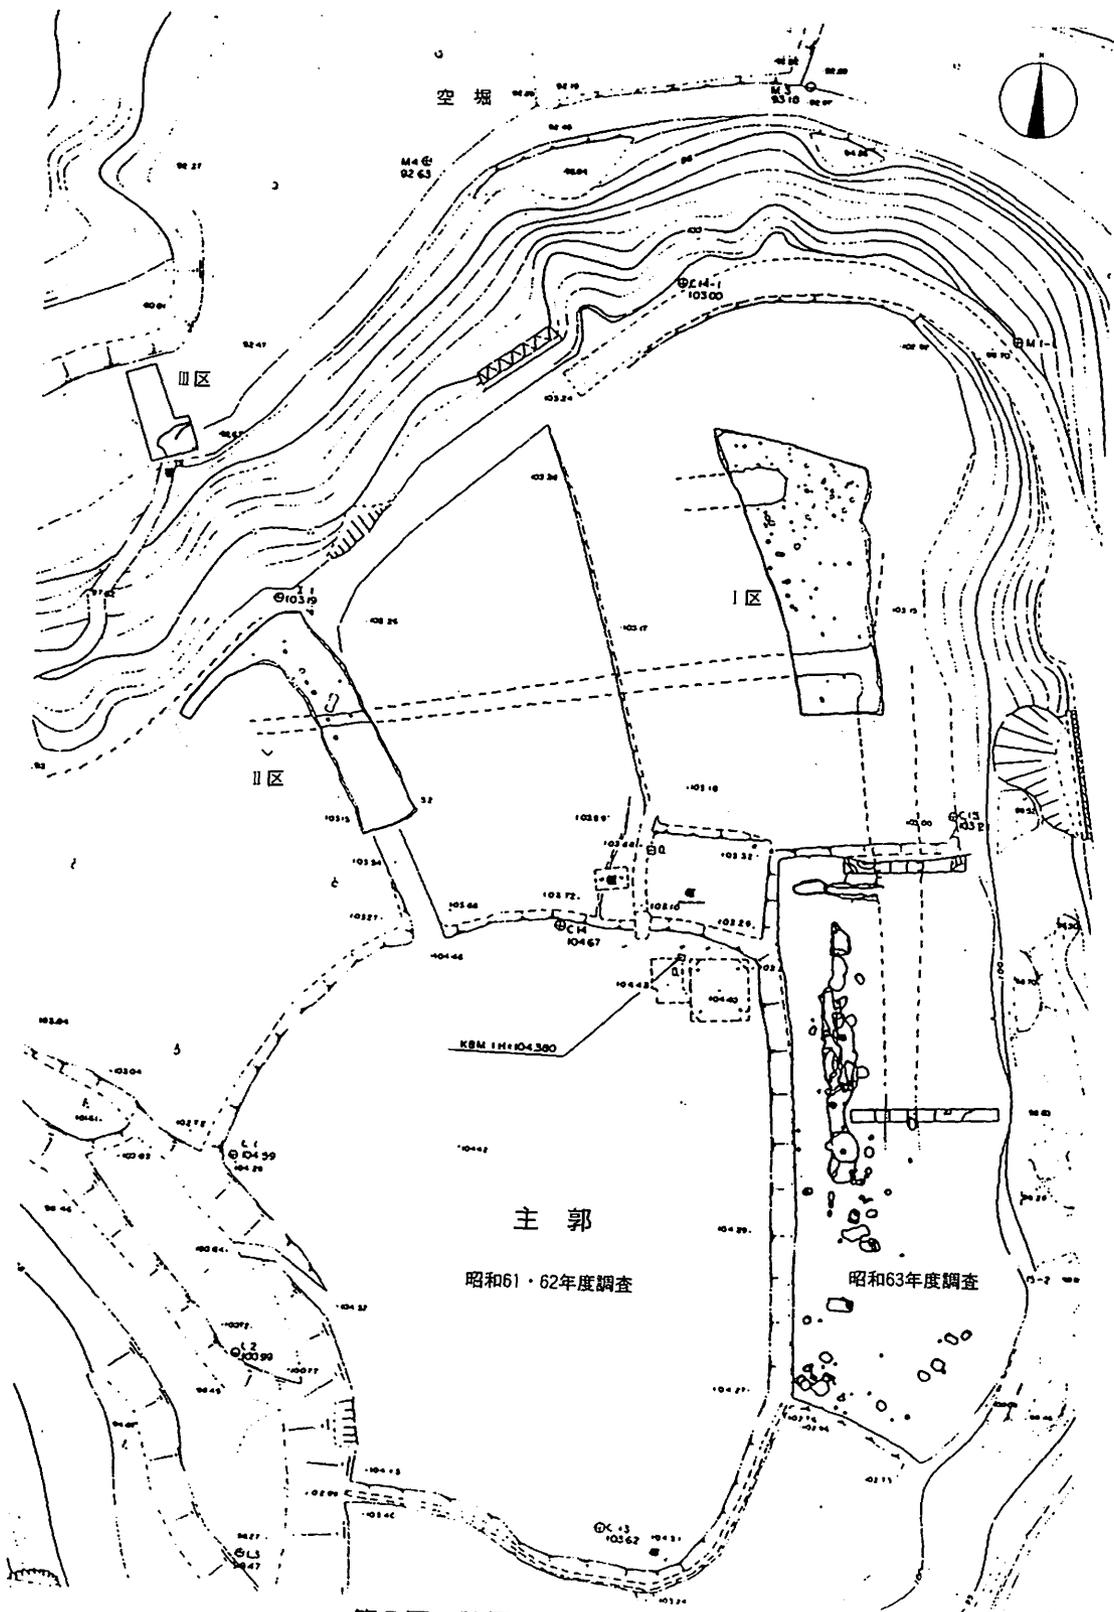
第7図 試掘I 調査区全体図

れているのではないかとの推測のもと、工事に先立って平成2年6月22日～8月2日まで試掘調査を実施した。調査はトイレ建設予定地をⅠ区登城道整備のうち主郭部から続く部分をⅡ区、空堀部分をⅢ区として行った。

Ⅲ区は、昨年度調査を行った空堀のつづき具合を確認するため設置した。主郭側では地表下約1.5mのところまで凝灰岩層を確認した。中央部にボーリング棒を刺しても底部に達せず、また土層が水平にはいつていることから空堀がこの部分まで続いていることは間違いないと思われる。ただし、対岸の立ち上がりは確認できなかった。昭和28年に熊本県地方を襲った大雨により、この部分がかなり崩壊したそうなので、あるいは消失したのかもしれない。

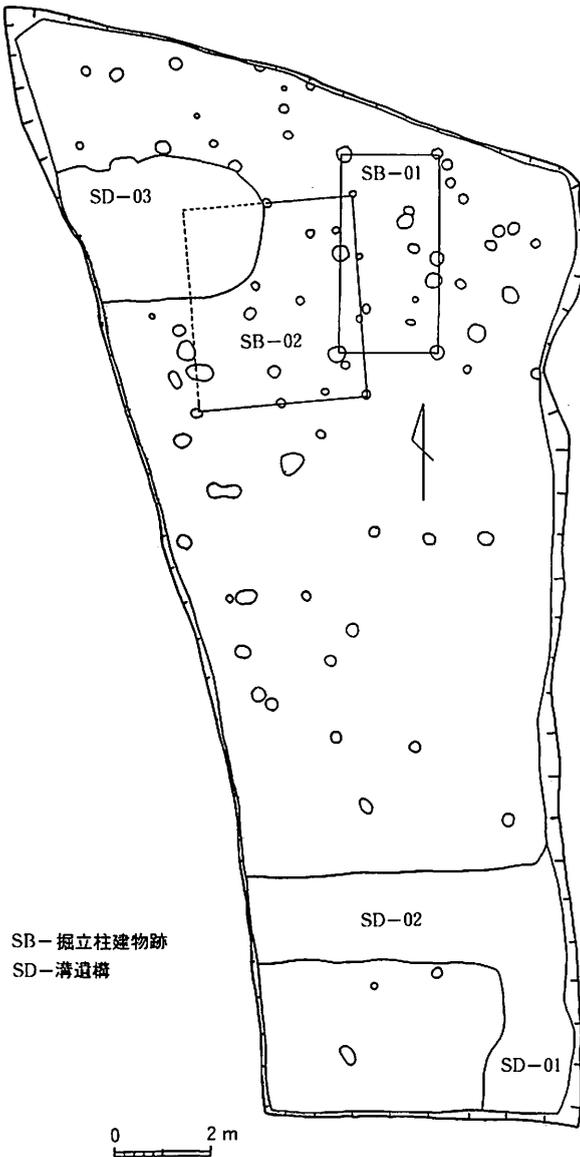
第8図 試掘Ⅰ-I区遺構配置図

Ⅰ区は8×20mとやや広めの調査区を南北方向に縦長に設けた。約30cm表土を剥ぐと黄褐色土層があらわれ、丁寧に精査していくと、点々と柱穴や溝と思われるものが確認され柱穴のつながりを検討していくと2棟の掘立柱建物跡が検出できた。SB-01は桁行2間＝約4m、梁行1間＝約2mの建物で桁行を南北方向にとっている。柱穴の大きさはほぼ40cmと同じで、柱間隔も桁・梁行とも約2mとほぼ一致している。SB-02は桁行3間＝約4.25m、梁行2間＝約3.55m、桁行をN6°Wにとる。SB-01に比べると、柱穴の大きさは極めて小さく約20cmである。柱間隔は桁行約1.2m、梁行約1.75m。この2棟は切り合っているが、その前後関係は不明である。

溝遺構は3本が確認された。SD-01は南北方向に走るもので、調査区の東南隅でわずかに確認されたにすぎない。溝の方向からいって、昭和63年度の調査で確認された溝の延長と考えられる。これと直交して東西方向に走るのが、幅約2mのSD-02である。さらに、SD-02の北側約12mのところを並行するように走るのが、幅約3mのSD-03である。しかし、いずれも部分的に確認しただけなので詳細は不明である。

遺構確認のための試掘調査であり、調査範囲が極めて限られていて全容を掴むことはできなかった。ただ、Ⅰ区からは多くの柱穴が検出され、また、昭和63年度の調査で検出された溝の延長と思われるものも確認された。さらに、これと直交するように走る溝もありⅡ区までも続いているように思われる。これらの溝は主郭部を取り囲むように作られており、主郭部を防御するための施設と考えられる。北側にはSD-02と並行するようにSD-03もあり、二重の防御となっていたのだろうか。掘立柱建物跡も狭い調査区から2棟が検出されたことから、この主郭部の下段を全面調査すれば、多数の掘立柱建物跡が検出されることは当然予測され、当時の中世城の様子がかなりわかるのではないだろうか。

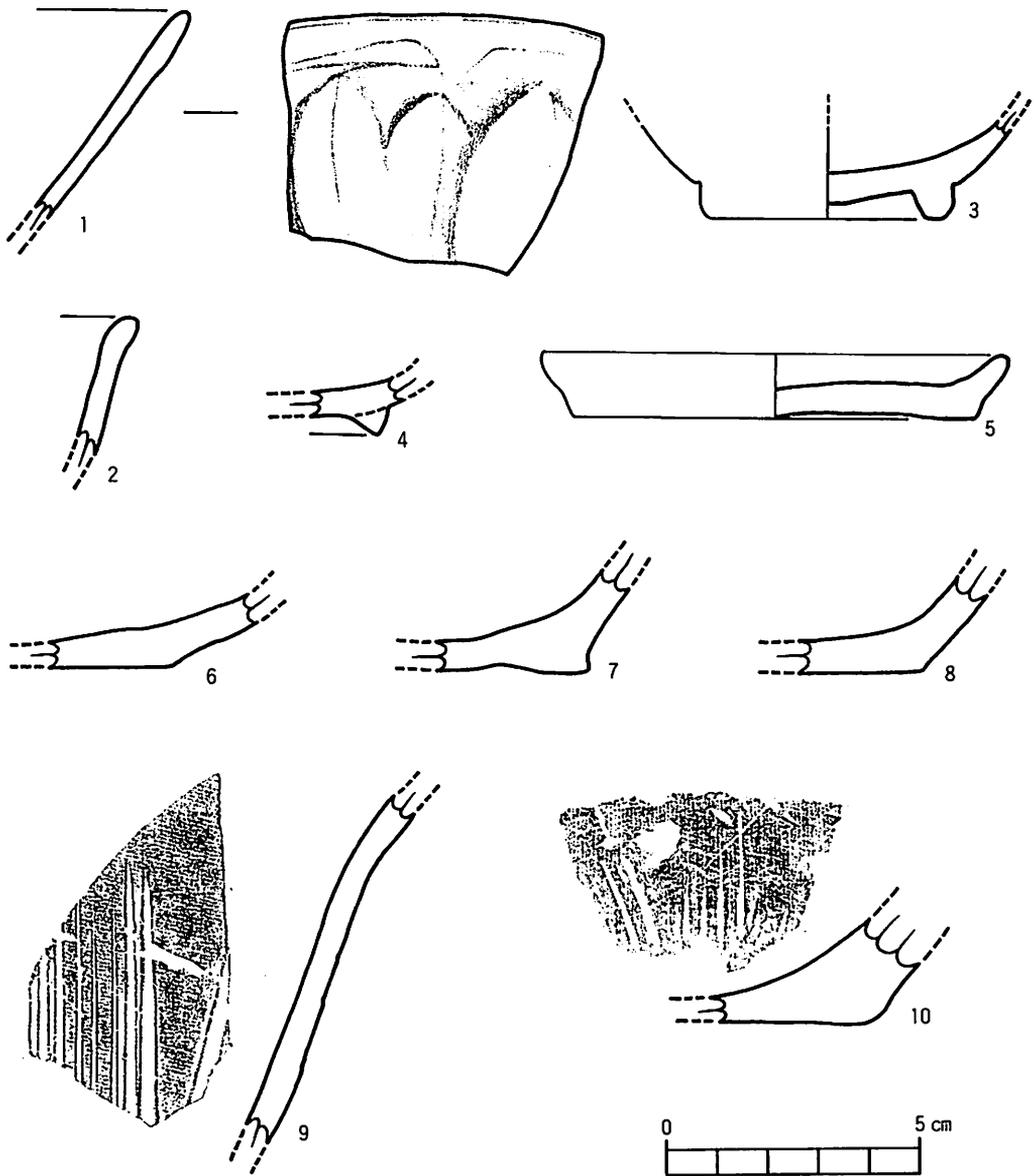
第9図 試掘Ⅱ 出土遺物実測図

1～3は青磁碗である。1は全面に淡青白色の釉が均一にかかっている。器壁は口唇部でやや厚くなっており、外器面には削り出しによる鮮明な蓮弁文様がみられる。花卉の先端はやや鋭角で、花卉の中央を明確な稜線が下がっている。2は緑青色の釉が全体にうすくかかっている。器壁は口唇部でやや外湾しており、波状を呈している。3は碗の高台部である。内・外面とも淡青白色の釉がうすくかかっているが、見込み部分には重ね焼きの跡が残っており、外面も高台部とややあがった部分には釉がかかっていない。高台の内径3.8cm、高さ0.7cmを測る。

4は白磁の高台部で、断面は三角形を呈している。高さは0.5cm。

5～8は土師質の皿である。5は推定口径9.2cm、器高1.3cmを測る。内・外面とも淡褐色で金雲母などの小粒を含む。底部と体部の境ははっきりしており、やや内湾気味に立ち上がる。底は糸切り底。6は外面が淡肌色、内面は淡褐色を呈する。体面は底からかなり開き気味に立ち上がる。糸切り底。7は内・外面とも淡褐色で、底部と体部の境ははっきりしている。糸切り底。8は内面が淡肌色、外面は淡褐色で、黒雲母・長石などを含む。底部と体部の境ははっきりしており、底部からやや内湾気味に立ち上がる。糸切り底。

9・10はすり鉢である。9は瓦質で内・外面とも赤褐色で、器壁はうすく、胎土はきめ細かくよくしまっている。内面の条線ははっきりしているが、破片が小さいため単位まではわからない。10も瓦質で、内・外面とも灰色を呈している。底部から体部への立ち上がり部分で、内面には5本単位の条線がくっきりと残っている。

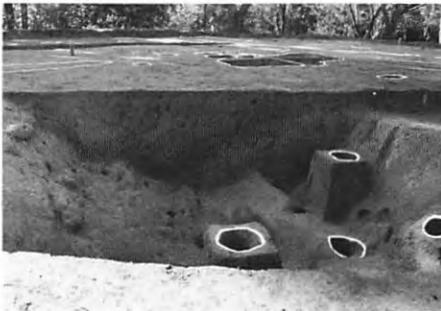
(5) 堀跡土層断面 (B-B')

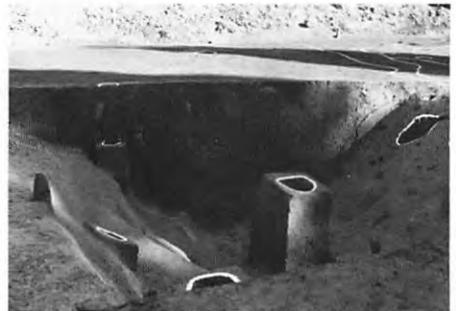
(6) 堀跡土層断面 (A-A')

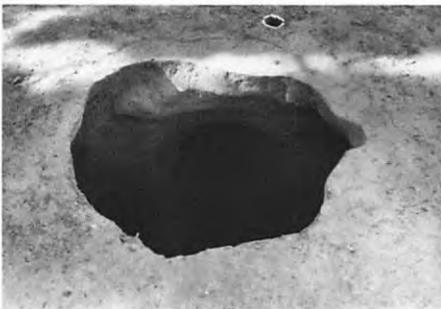
(7) 不明遺構 (SX-01) 検出状況
