三加和町文化財調査報告 第7集

田中城跡

熊本県玉名郡
三加和町教育委員会

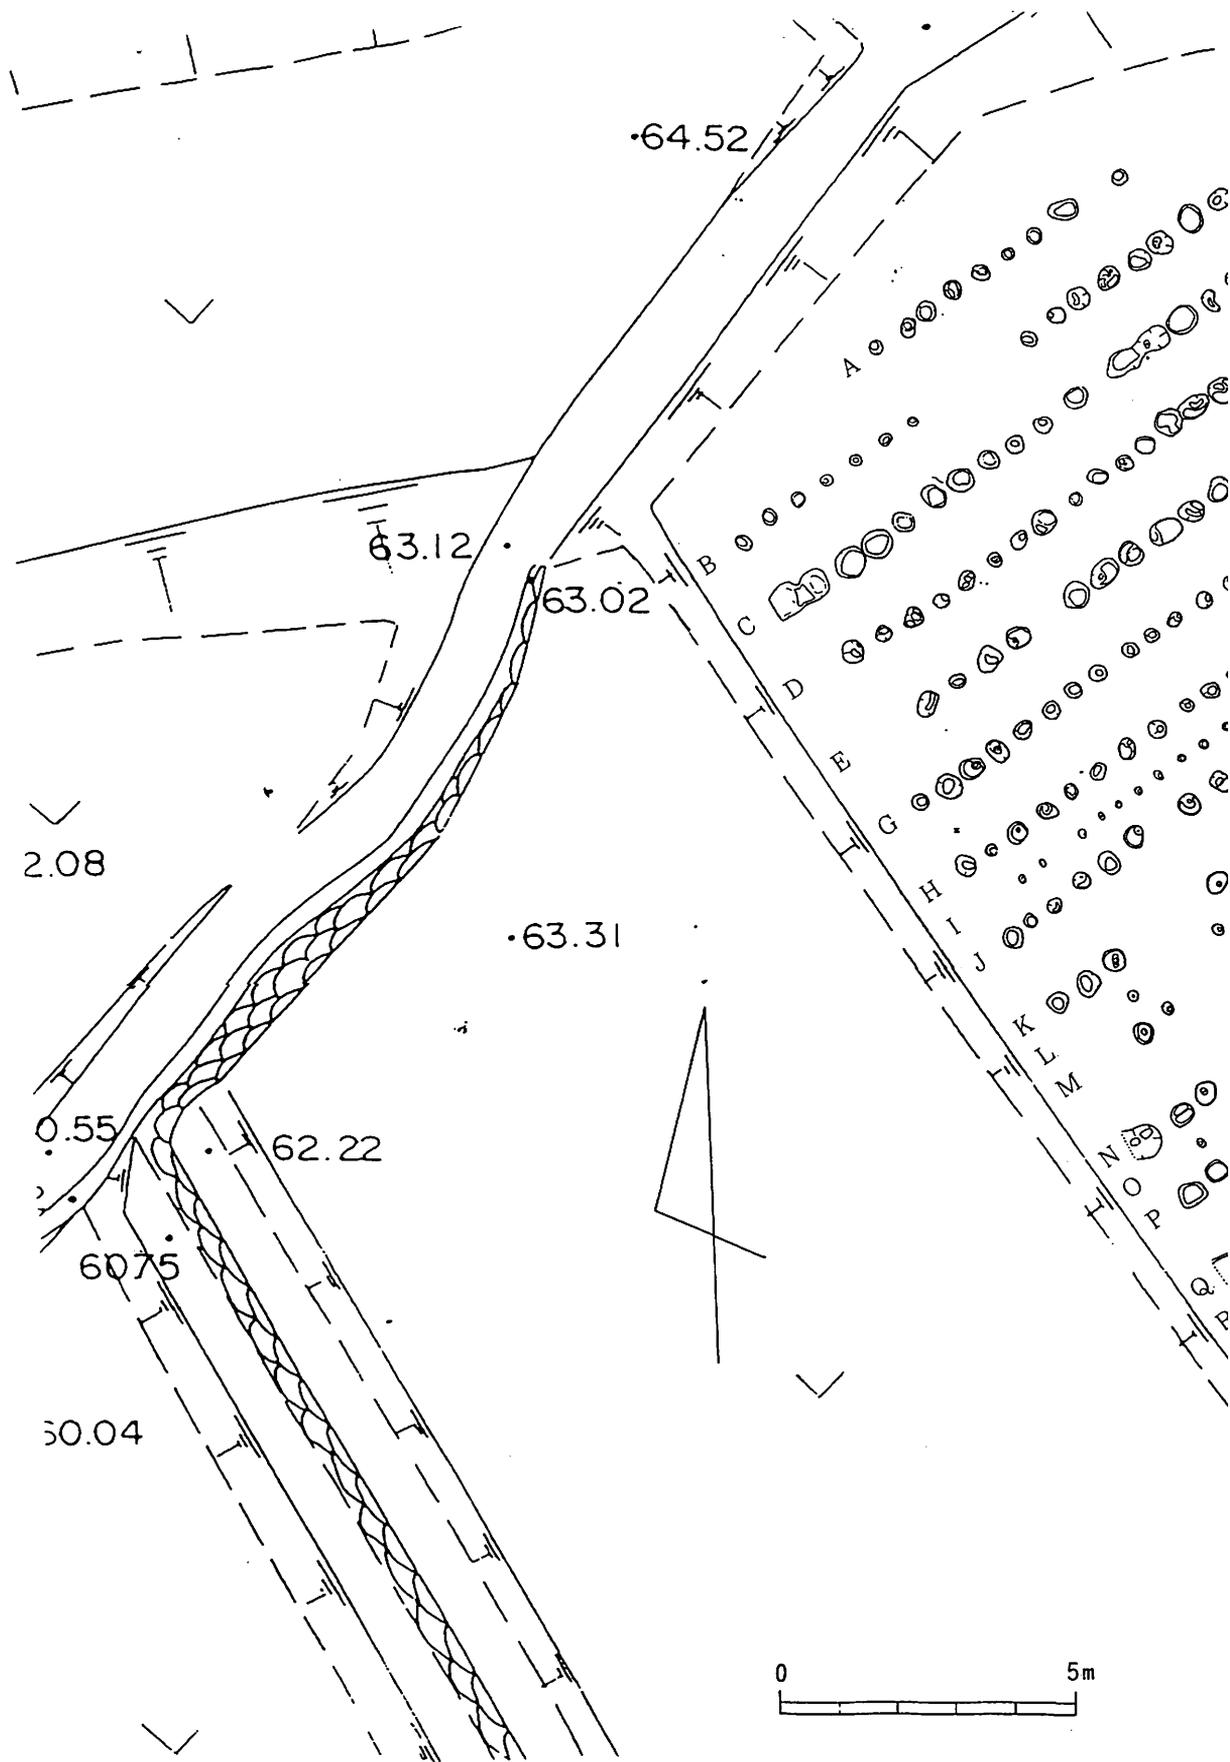
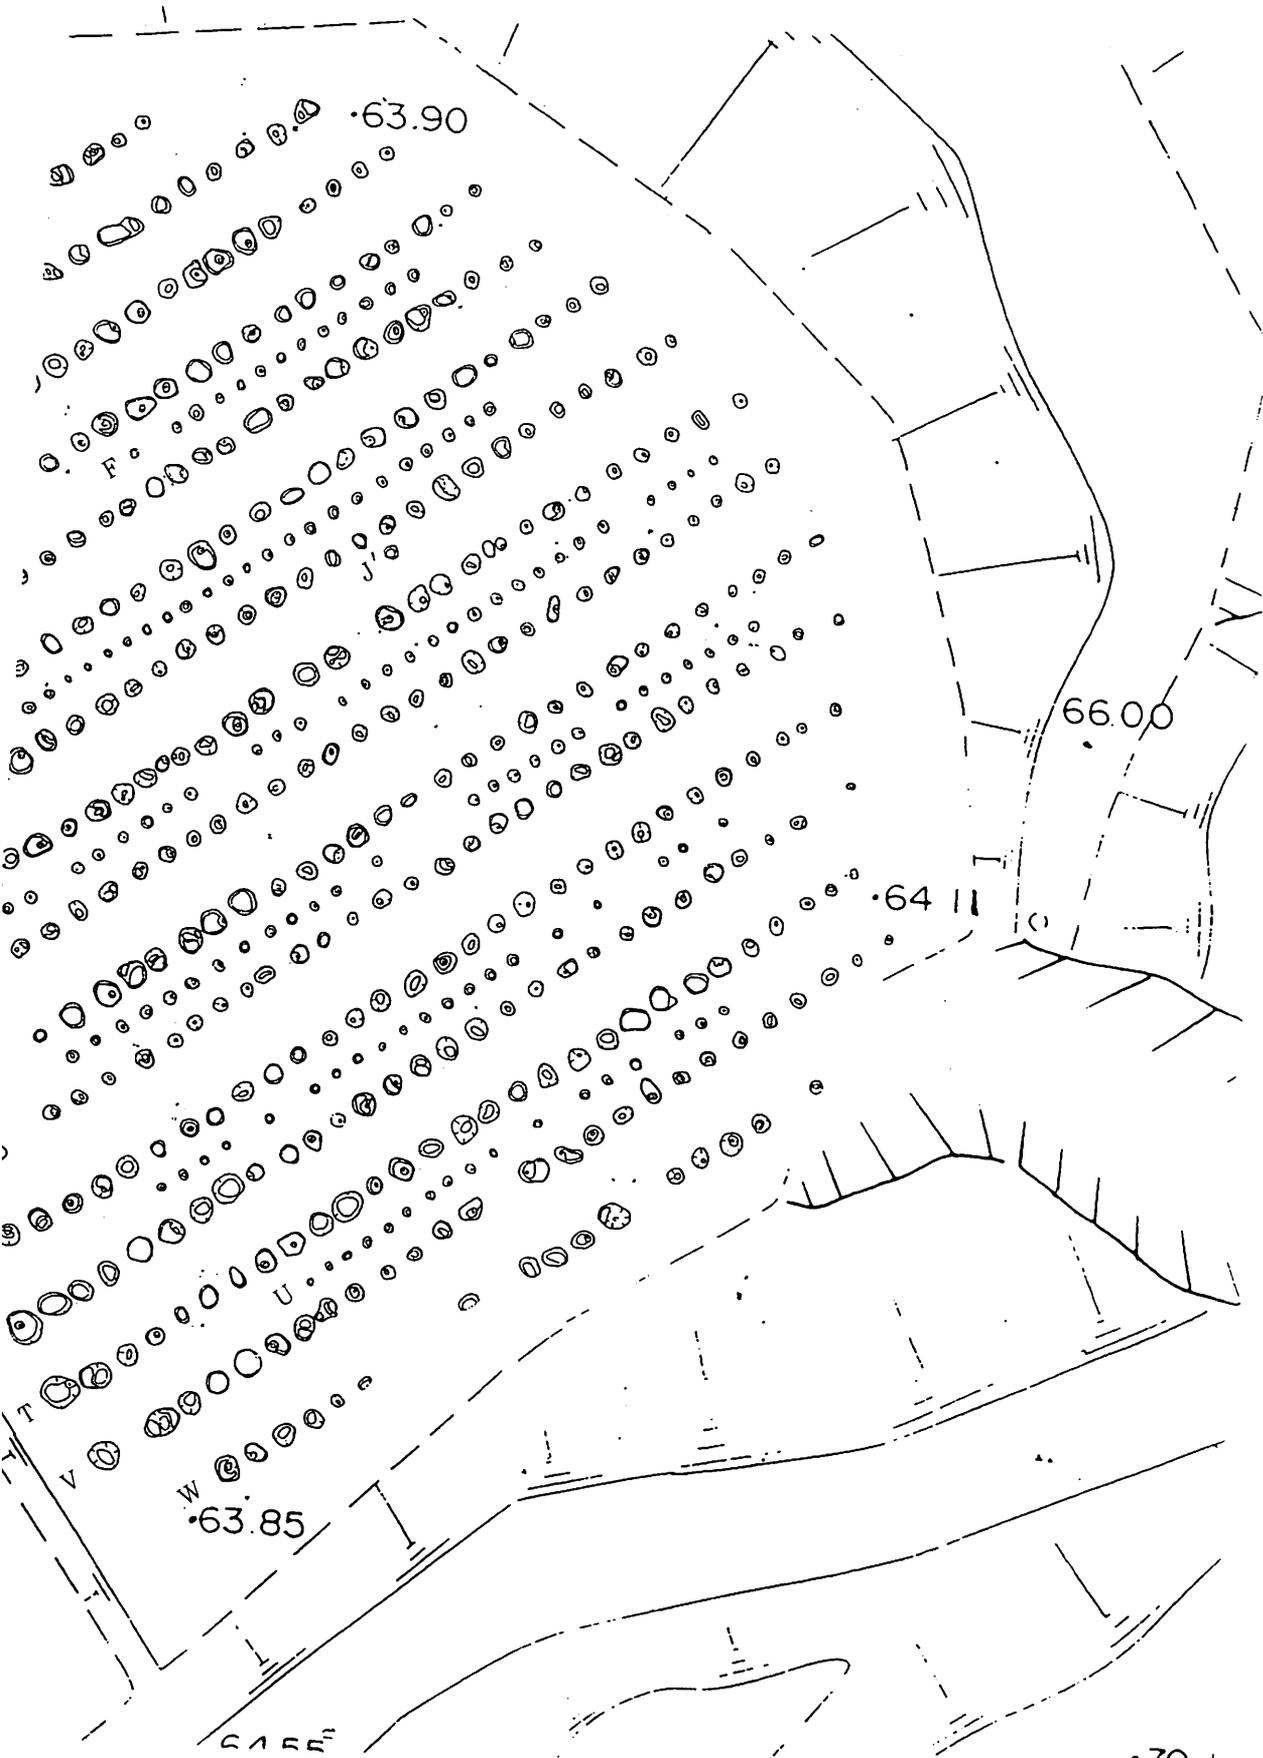
遺構配置図

遺構としては、整然と並ぶ柱列が23列確認されただけである。全てほぼ並行に並んでおり、N56° Eに主軸をとる。柱穴の大きさには大小二通りがあり、大きいものが17列、小さいものが6列で、大きいものは長径16.0~127.0cm、短径10.0~58.5cm、深さ3.8~28.6cm、柱穴間隔約40~70cm、小さいもので長径12.0~26.0cm、短径9.5~22.5cm、深さ2.3~12.1cm、柱穴間隔約40~50cmとバラツキがある。さらに、大きな柱列の間隔は1.2~1.5mありこの間に小さな柱列が並んでいる。いずれも、後世の耕作などで上部をかなりカットされており、底部のみが辛うじて残っていたという状況であるが、大きい柱穴の方には柱痕跡の底と思われるものが多数見られた。このことから何等かの構築物があったことは確実と思われる。

調査の結果、従来確認されていたような掘立柱建物跡は一切確認できず、ほぼ並行に並ぶ23列の柱列が調査区全面で確認された。柱列は柱穴の大きさに大小があり、大きい柱穴が17列、小さい柱列が6列である。大きい柱穴には柱痕跡と思われるものが多数見られ、何等かの建物遺構であったことは確実であろう。

専門調査委員の意見は、和仁軍の連棟式長屋（兵舎）跡ではないかということでは一致しているが、どの柱列をセットとして考えるかで異なっている。基本的に2列の大きな柱列で建物を構成することに異論はないが、これと小さな柱列をどう絡めるかということが問題である。今のところ、間に挟み東柱とする大2・小1の3列を1セットとする考えと両外側の受けとする大2・小2の4列を1セットとする考えがある。しかし、大きな柱列の間隔が1.2～1.5mしかなく、兵士が寝泊りするには狭すぎないか、また、柱穴と柱穴の間隔も非常に狭く、数が多すぎるのではないかなどの疑問が残る。さらに、これらの柱列は表土から約50～70cmと、過去六年間の調査で確認されたどの遺構よりも深いところで確認されたにも拘らず、直径が大きいということも不思議である。長屋跡と考えると、多数の人々が住まうため、主郭の建物より頑丈な作りにしたのであろうか。いずれにしても、類例がないだけに今後いろいろな面からの調査・研究が必要となろう。

柱列は整然とほぼ並行に並んでおり、切り合いは全く見られない。このことからこの柱列は一時期に一気に作られたものと思われ、『辺春・和仁仕寄陣取図』に描かれているものが、この柱列を用いた建物遺構と考えれば、落城前に作られた可能性が強くなるのではなかろうか。主郭部直下であり、豊臣軍の総大将小早川秀包などの陣と対峙する重要な位置にあたるので、和仁軍としても護りを固める必要があったと思われ、今後もこの西側の調査は貴重な資料を与えてくれるのではなかろうか。

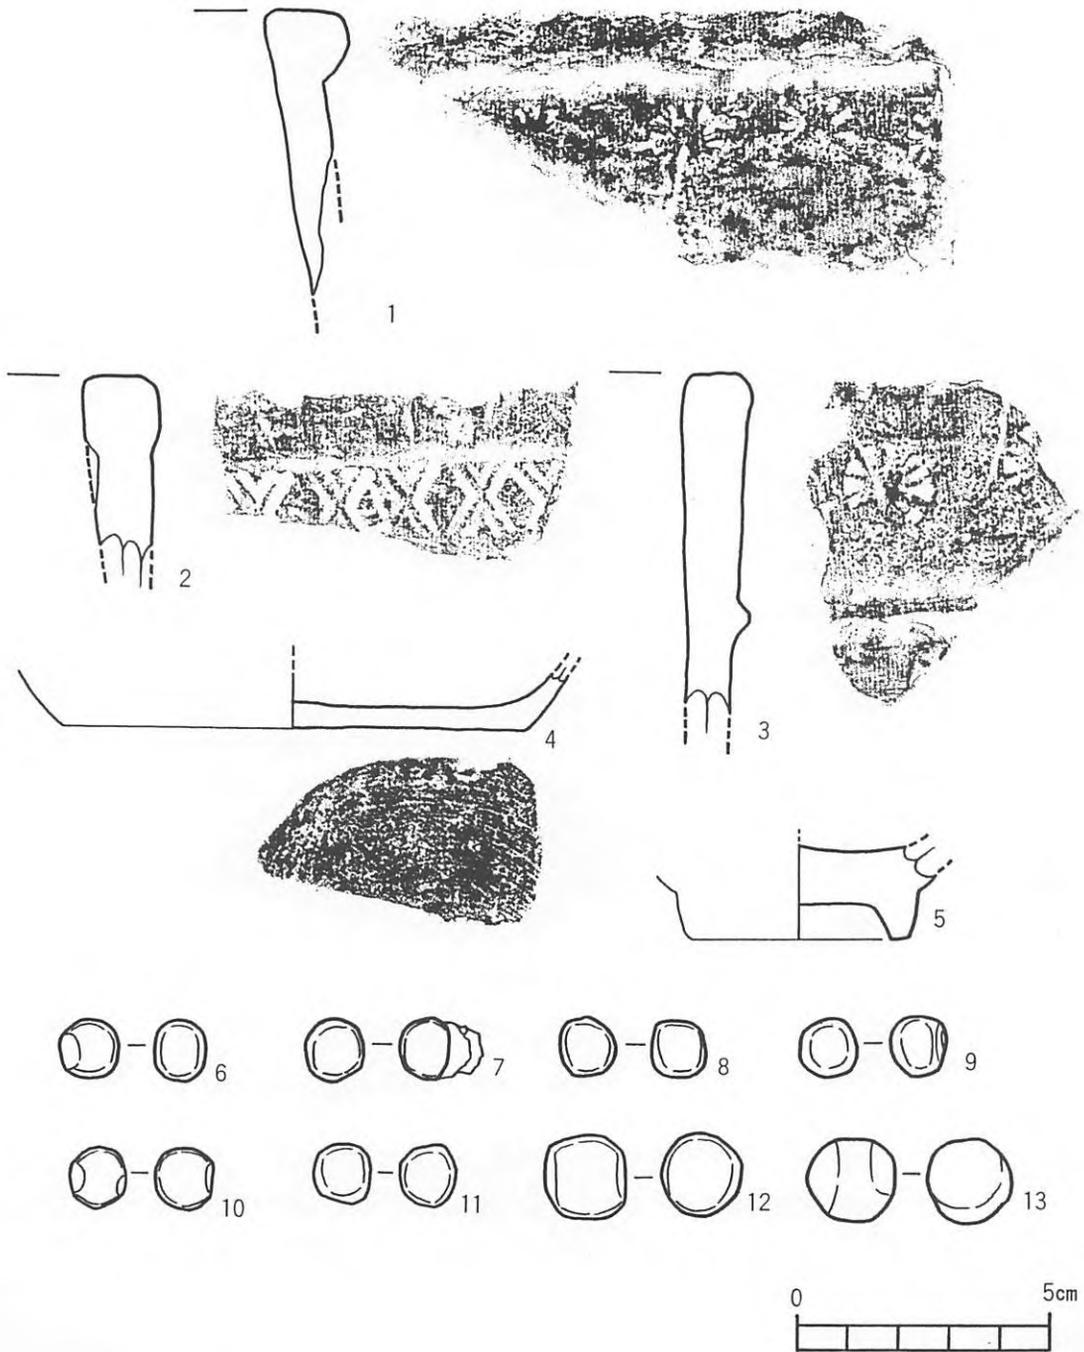
第2図 出土遺物実測図

1は土師質の火舎。口縁部の丸味が大きく、体部との接合がうまくできていない。そのためか口唇部が焼成時にかなり剥落している。口縁直下に花文を刻印している。色調は、口縁部が赤褐色、外面は灰色、内面は黒灰色を呈し、胎土は良好だが焼成は良くない。

2も土師質の火舎。口縁部にほとんど丸味がなく、わずかな凹で体部との境をなしており、その直下に×文を刻印している。色調は内・外面とも淡い赤褐色を呈し、胎土には非常に細かな砂粒を含み、焼成は良好である。

3は瓦質の火舎。口縁部に若干の丸味を帯び、体部に台形の突帯を一条貼りつけ、その間に花文を刻印している。色調は内・外面とも灰色を呈し、胎土・焼成とも良好。

4は土師質の皿で口縁部を欠き、全体の6分の1程度を残す。推定底径9.2cm、残存高1.1cm。内面は淡い赤褐色・灰褐色、外面は赤褐色で、胎土に多量の砂粒を含み、焼成は良好。底部と体部の境ははっきりしており、やや内弯気味に立ち上がる。糸切り底。

5は青磁碗の高台部。非常に淡い青緑色の釉が、高台以外の部分に薄くかけられており胎土・焼成とも良好。高台部はかなり破損している。

6~13は表面(外見)が白色を呈していることから鉛製と思われる鉄砲玉で、直径1cm前後で重さ10g以下の小さなものと、直径1.5cm以上で重さ20g以上の大きなもの的大小二種類に分けられる。

小さい方は6~11の6個。6は直径1.10~1.11cmとほぼ球形をなし重さ5.2gで今までの出土では最小。7は直径1.02~1.16cmで、重さ6.2g。8は直径1.06~1.08cmとほぼ球形をなし重さ6.5g。9は直径0.97~1.11cm、重さ7.1g。10は直径1.09~1.15cm、重さ7.2g。11は直径1.04~1.12cm、重さ7.5g。

大きい方は12・13の2個。12は直径1.54~1.56cmとほぼ球形をなし重さ22.3g。13は直径1.61~1.70cmで重さ25.7gと今まで出土した鉄砲玉のなかでは最も大きい。

遺物をもてみると、図化できないような小片がほとんどだが青磁・染付・土師器などが多く出土し、特に鉄砲玉が注目される。過去六年間で5個出土していたが、今年度だけで8個が出土した。大きさに大小二種類があり、数種類の鉄砲が使われていたと思われる。これらのことから、今年度の調査区が和仁軍の兵舎跡であったのではないかという推測は成り立つのかもしれない。

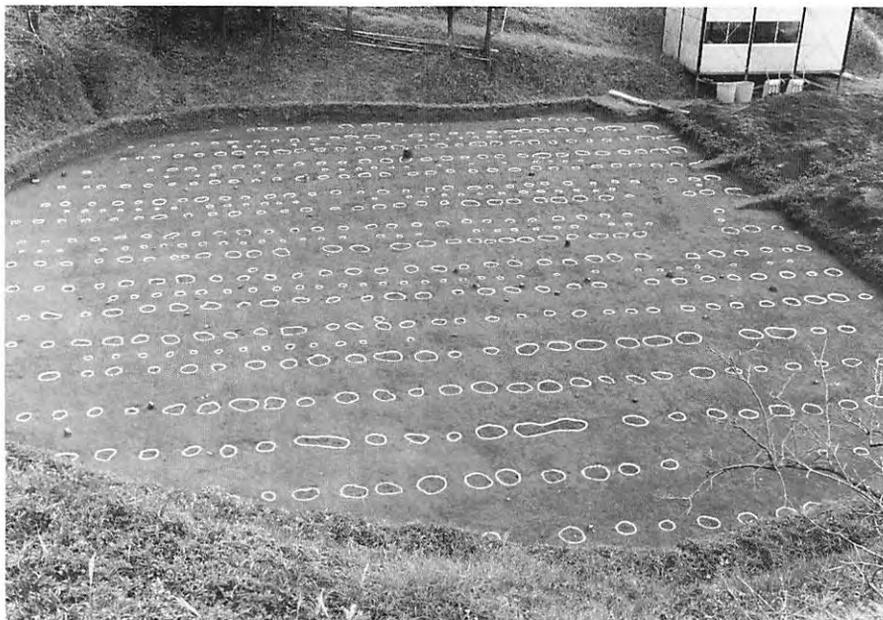
(1) 確認遺構全体写真(北より)

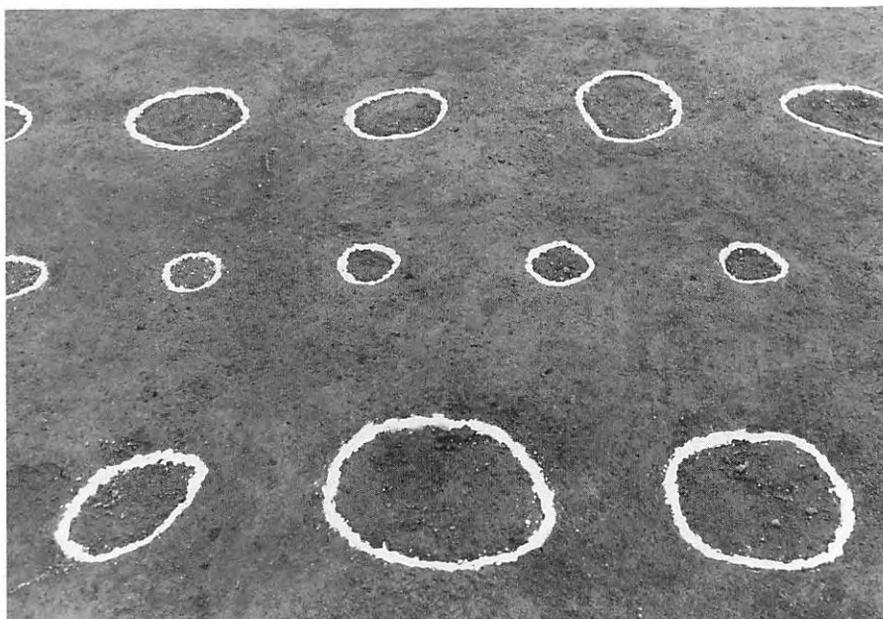
(2) 遺構近景

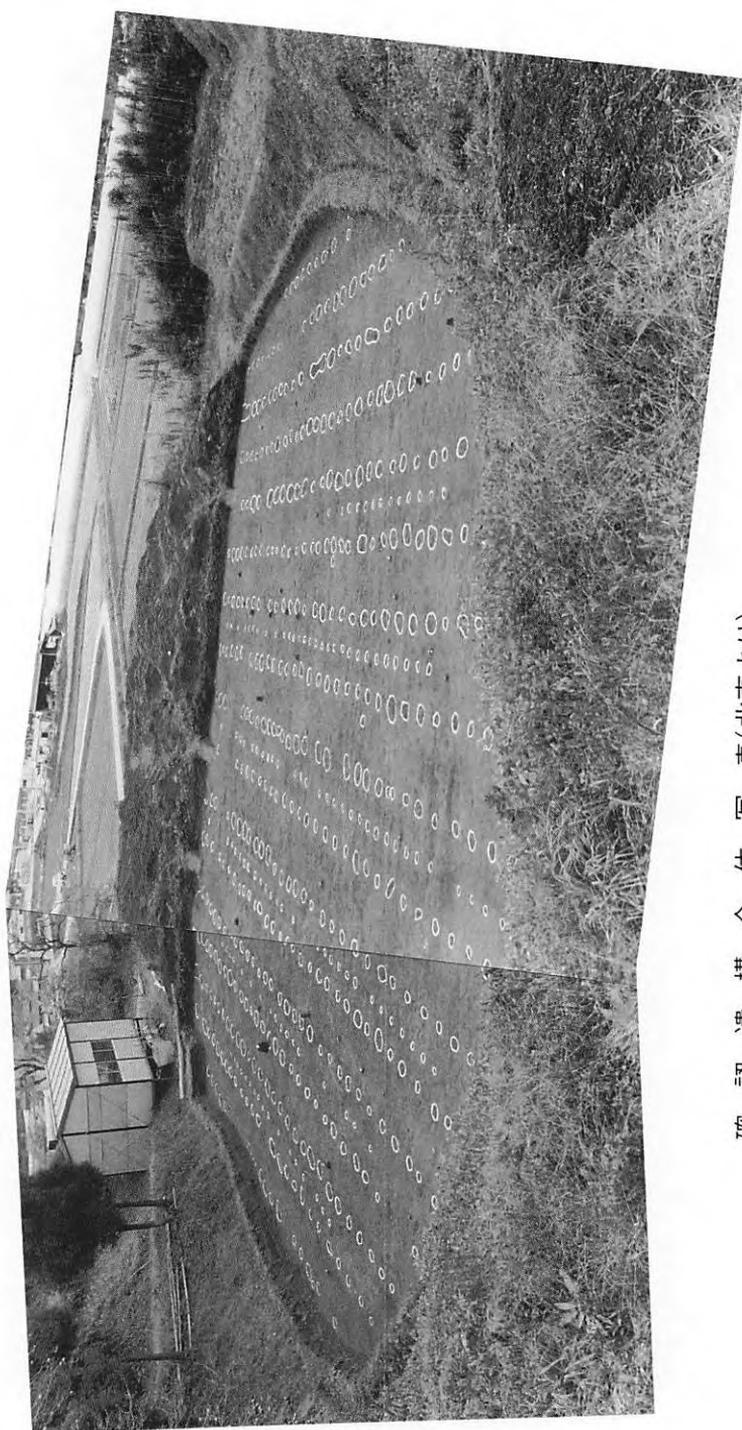
確認遺構全体写真(北東より)
