三加和町文化財調査報告 第8集

# 田中城跡

熊本県玉名郡  
三加和町教育委員会

1. 本書は熊本県玉名郡三加和町が「田中城総合整備計画」の一環として、平成5年度に実施した埋蔵文化財発掘調査の報告書である。
2. 本調査は、国庫・県費補助事業として三加和町教育委員会が実施し、黒田裕司がその任にあたった。
3. 遺物および遺構の実測・製図・写真撮影拓本は黒田が行った。
4. 遺構については、専門調査委員のご教示を得た。
5. 出土遺物は、三加和町教育委員会で保管している。
6. 本書の執筆・編集は黒田が行った。

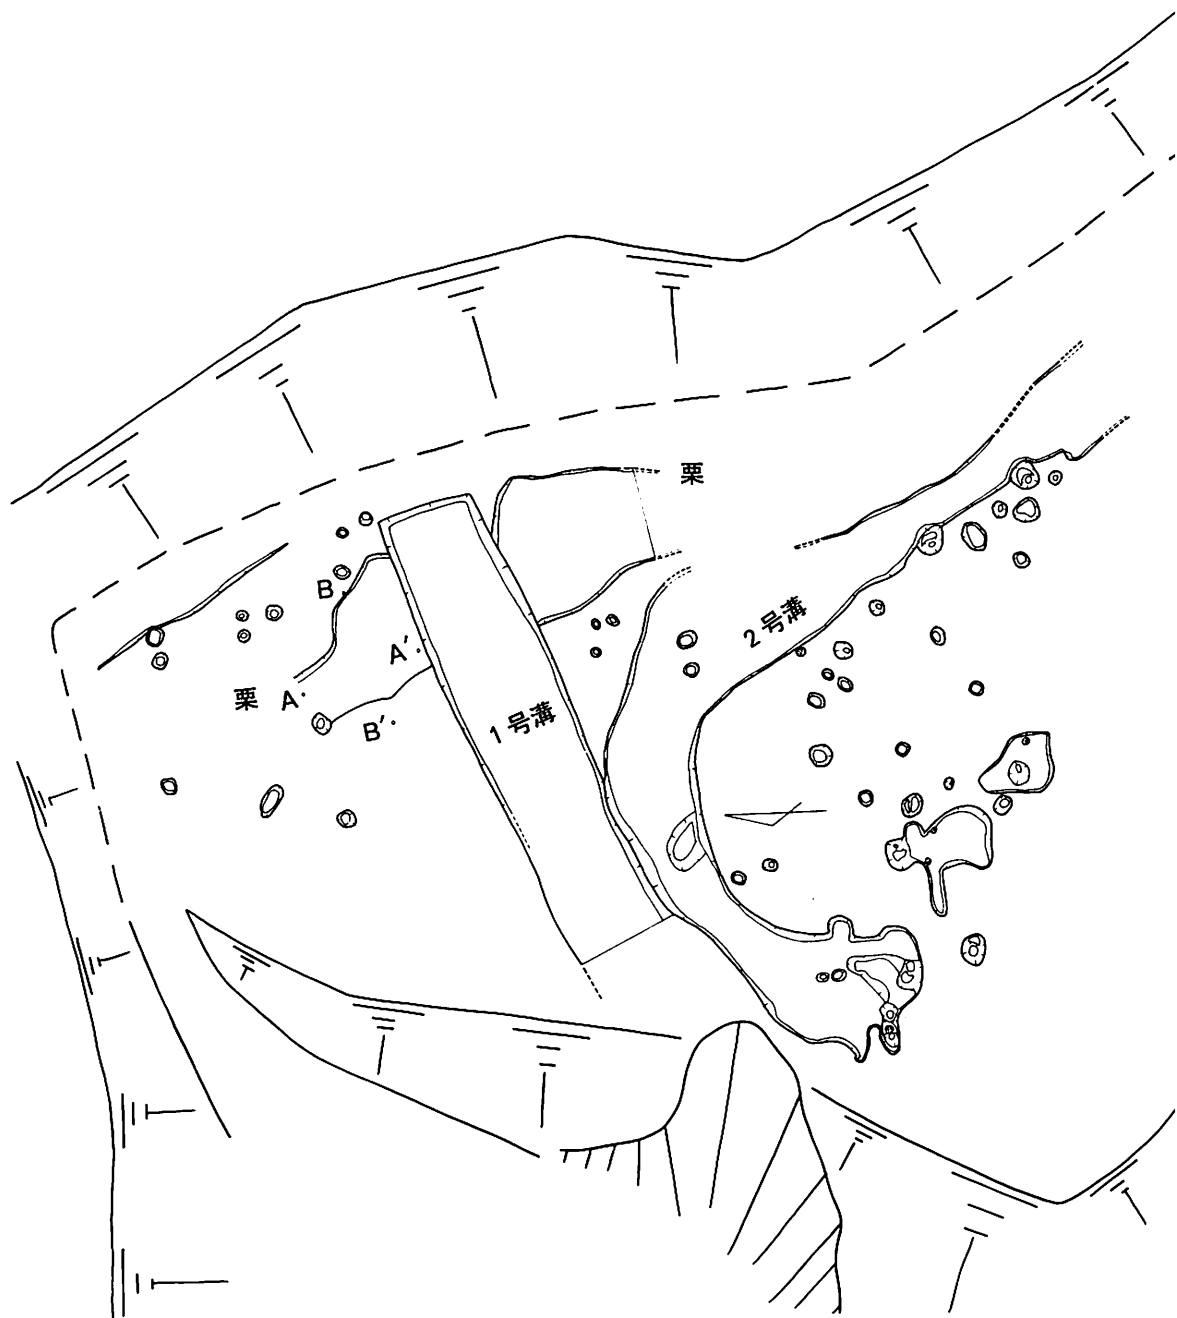
第6図 II区遺構配置図

多数の柱穴・溝などが確認されたが、柱穴には建物を構成するようなつながりはみられ  
なかった。

2条の溝が確認できた。1号溝は北東－南西方向に走っており、幅2m、深さ約40cmで  
ある。底は凝灰岩を丁寧に整形して平らにしており、法面はほぼ垂直に立っている。埋土  
中から、青磁の高台・染付・火舎の脚部・すり鉢などが出土した。

2号溝は、南東方向からひらがなの「し」型に延びている。幅0.7～1.5mで深さは10～  
18cmと非常に浅い。土師器・染付・すり鉢などの小片がわずかに出土。

2号溝は1号溝に切られており、1号溝よりも古い溝である。

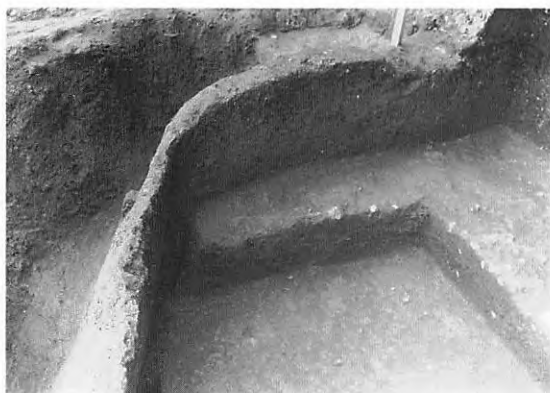
(1)石切り場の切り出し状況

おり、少なくとも二回にわたって石を切りだしたと思われる。切りだした石の大きさは、幅約70cm、厚さ約30～53cmで、最初に切りだした長さは1.6～3.4m、二度目は約1.8mと推測できる。工具痕は幅約3.5cmのものが、約15cm間隔で整然と並んでいる。この工具痕は岩盤から切り離すために斜めに打ち込まれており、その際の摩擦のため磨いたようにツルツルして光沢がある。この他、縦方向に打たれた工具痕・周囲の調整のための工具痕・最初の切り出しの際の工具痕などいろいろな痕跡が残っている。なお、今回図示しているものは工具痕を見つける以前のもので、取り直した図は今後何らかの形で発表する予定である。
