三加和町文化財調査報告 第12集

# 田中城跡

— 南側監視台の調査概要 —

熊本県玉名郡  
三加和町教育委員会

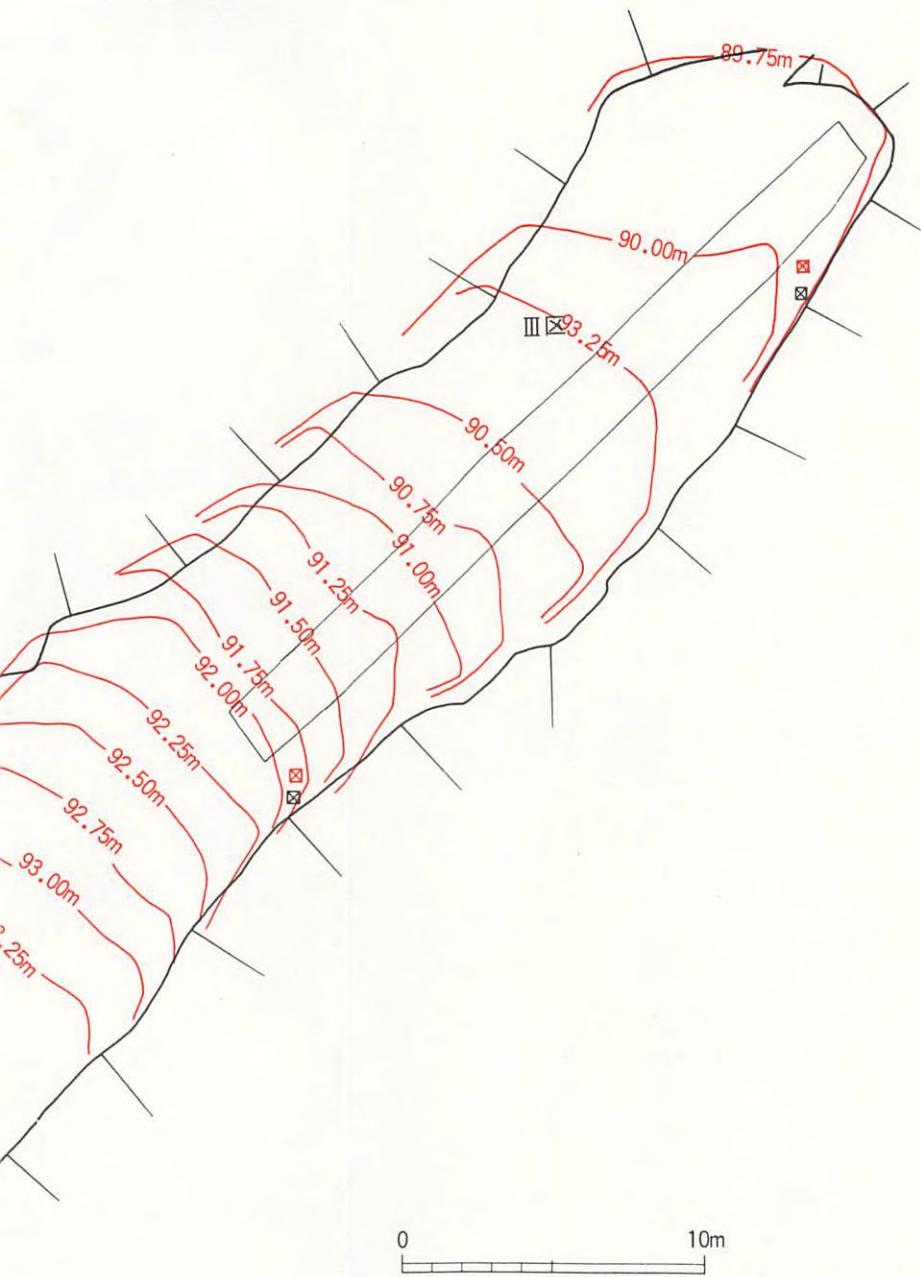
遺構配置図

I区の裾部から約4m離れたところで幅約6mの堀切が確認され、さらに、この堀切の外（南）側から柱穴が確認された。この柱穴の並びを検討することでやぐら跡と思われる構築物を想定した。

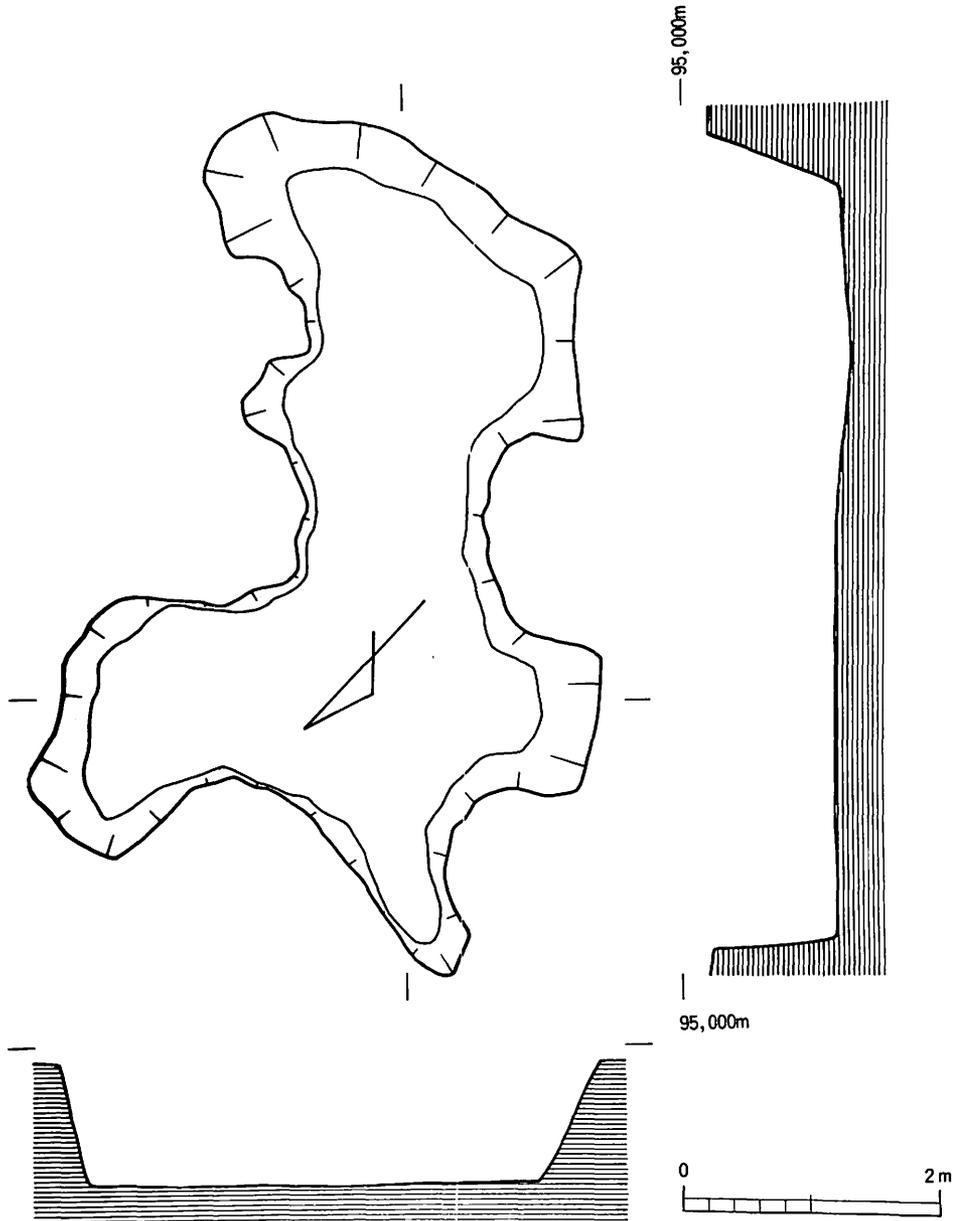
第3図 I区不定形土壌実測図

表土を剥ぐと南側の方で、土色の異なる部分が確認された。さらに精査してみると、黒っぽい部分が広がり不定形の土壌と思われた。確認された遺構は、約5.0×1.2mの長方形の土壌に6箇所の突起を作り出したように見える。深さは、約1mあるが底部はほぼ平坦で、立ち上がりは急である。埋土は、凝灰岩が土状化したもので、ほとんど変化がなく、一気に埋められたように思われる。

確認されたⅠ区の不定形土塋の性格については全く見当がつかず、専門調査委員の意見では当初塹壕跡ではないかとのことであった。また、堀切の外側で確認された柱穴の並び具合から想定した1間四方の構築物については、確認された場所を考慮すれば、『迎春・和仁仕寄陣取図』に描かれている「やぐら」と思われるものと考えていいのではなかろうかとのことであった。最後に現地指導をお願いした大三輪龍彦先生は、Ⅰ区の不定形土塋も「やぐら跡」の可能性を指摘された。まず土塋を掘り、その中に柱を立ててやぐらを組立て、半地下式の半恒久的な物見やぐらとして使っていたものを、豊臣軍との戦いに備え堀切の外側の簡単なものに作り替えたのではないかとの考えであった。

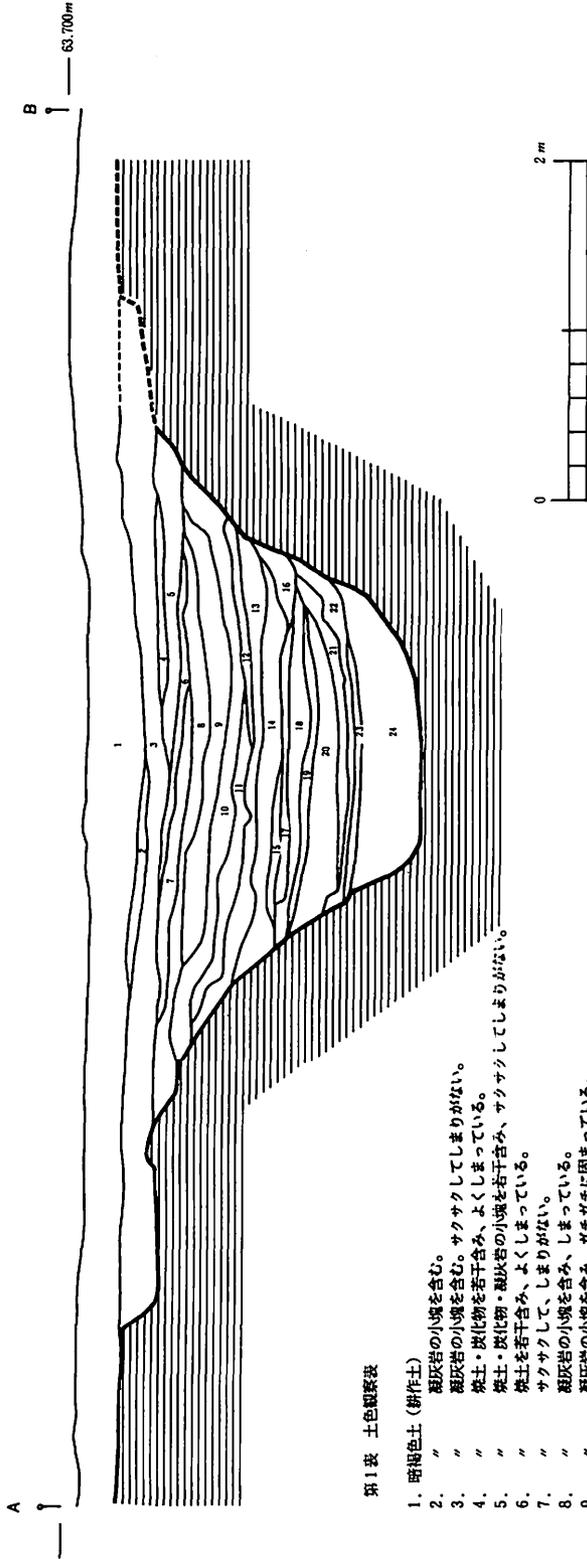
第4図 II区堀切土層断面図

表土を剥いだ時点で、幅約6mの堀切が確認された。東西方向に尾根を切るように作られた堀で、東西両方向とも急峻な斜面になっているため、中央部に土層確認面を残して両側に幅1mの試掘溝を入れるだけの調査しか行なえなかった。しかし、掘り下げていくと表土から約25cmで南北とも凝灰岩が確認され、北側で0.75m、南側で1.60mにわたって平坦面が続いたのち急激に落ち込んでいる。この部分の上幅は3.78m、下幅1.00mで、深さは表土から1.92mである。

土層断面を観察してみると、ほぼ中央部で大まかに上下二層に分割されそうである。1～12層が上層に当り、暗褐色土で、焼土・炭化物の有無などで細かく分けられる。下層は13～24層で、暗褐色土と凝灰岩が土状化した灰色土が交互に堆積している。いずれも、堆積状態は、ほぼ水平であるところから一気に埋め戻されたように思われる。

また、新たに確認された堀切は、南側に延びる丘陵が城の裾部まで続いているため、これを断ち切ることを目的にしていることは確かであろう。そのことは、外幅約6m、内幅3.78m、深さ1.92mという規模からも推定されよう。しかし、この堀切により、Ⅰ区とした高台が、主郭部を取り巻く空堀との間で完全に独立してしまうことは何を意味しているのだろうか。

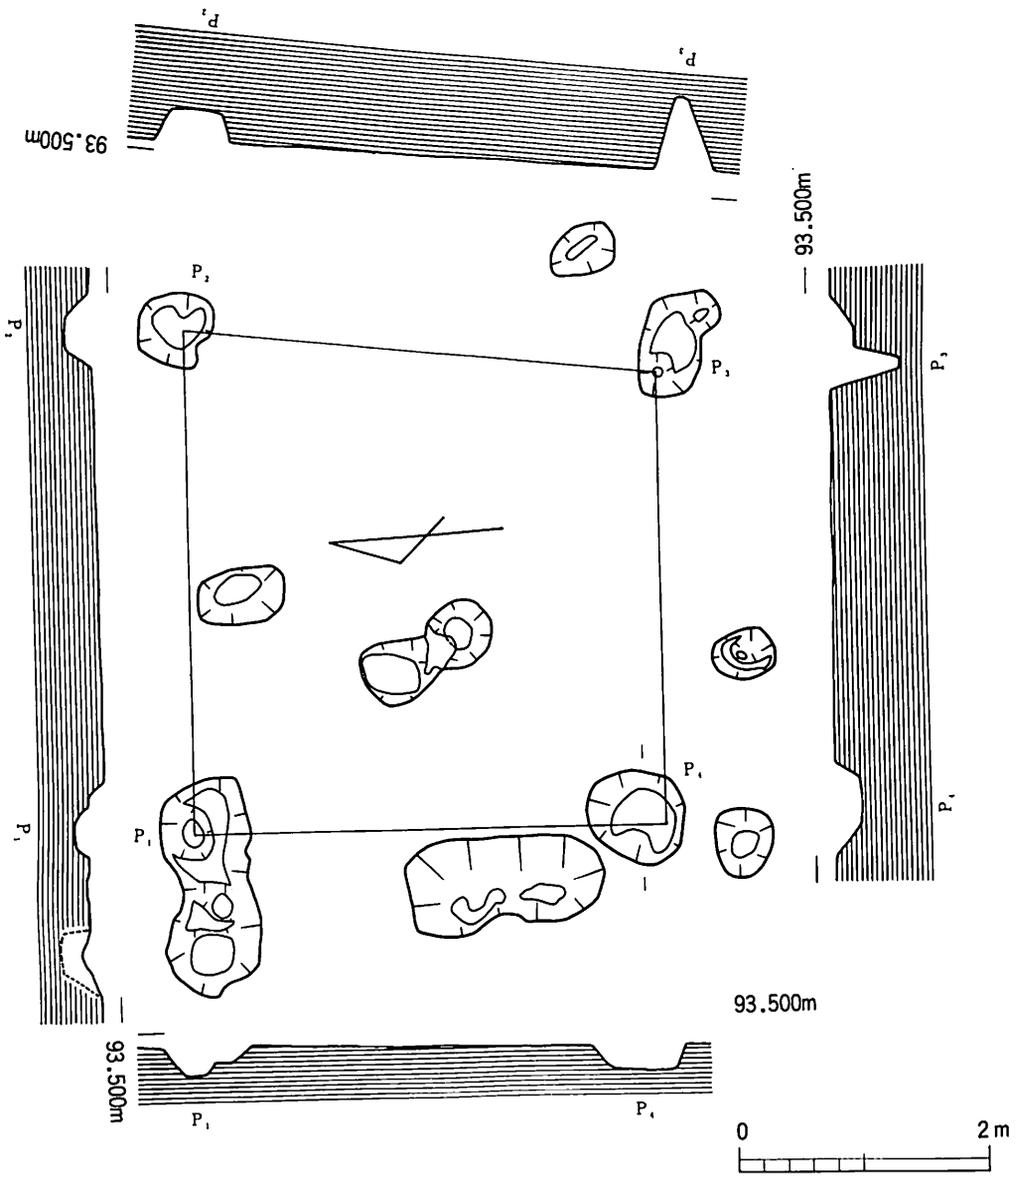
第5図 II区 やぐら跡実測図

尾根筋に沿って作られている。柱穴の大きさは、長径が51~75cm、短径が60~81cm、深さは21.8~57.7cmで、平均すると74.75×63.75cm、深さ32.35cmである。柱間寸法は、 $P_1 \sim P_2 = 4.00\text{m}$ 、 $P_2 \sim P_3 = 3.80\text{m}$ 、 $P_3 \sim P_4 = 3.60\text{m}$ 、 $P_4 \sim P_1 = 3.80\text{m}$ で $P_2 \sim P_3$ 以外は、直交している。

いずれにしても、今回確認された「やぐら跡」と思われる構築物の柱穴は、平均63.75×74.75cmと従来のもものと比較しても2倍強の大きさであり、かなり大きな構築物が想定できる。深さが表土から50cm強と、大きさの割にはやや浅いとも思われるが、臨時的な構築物と考えればいいのかもしれない。

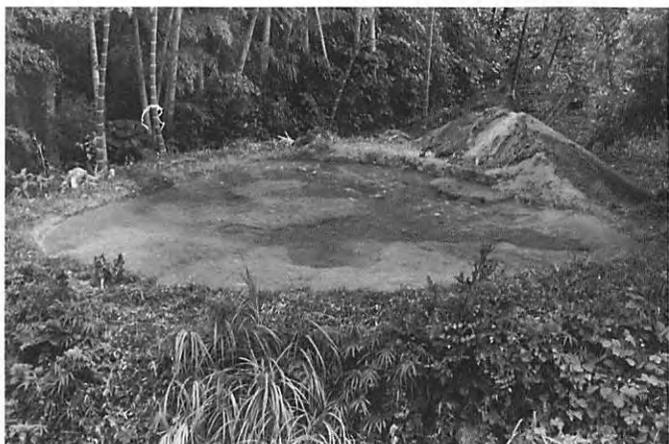
(2) I区遺構検出状況（北より）

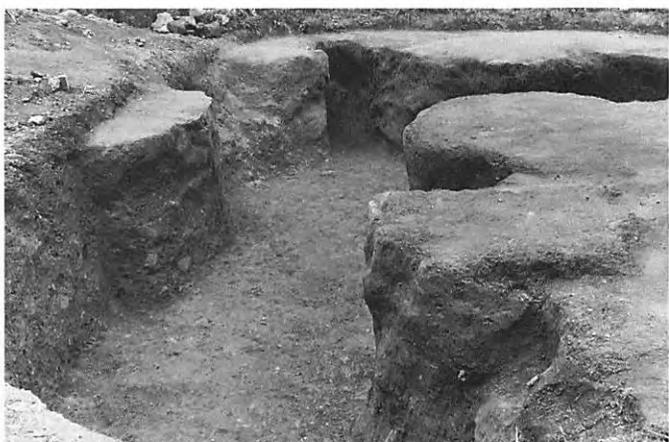
(3) I区遺構発掘状況（東より）

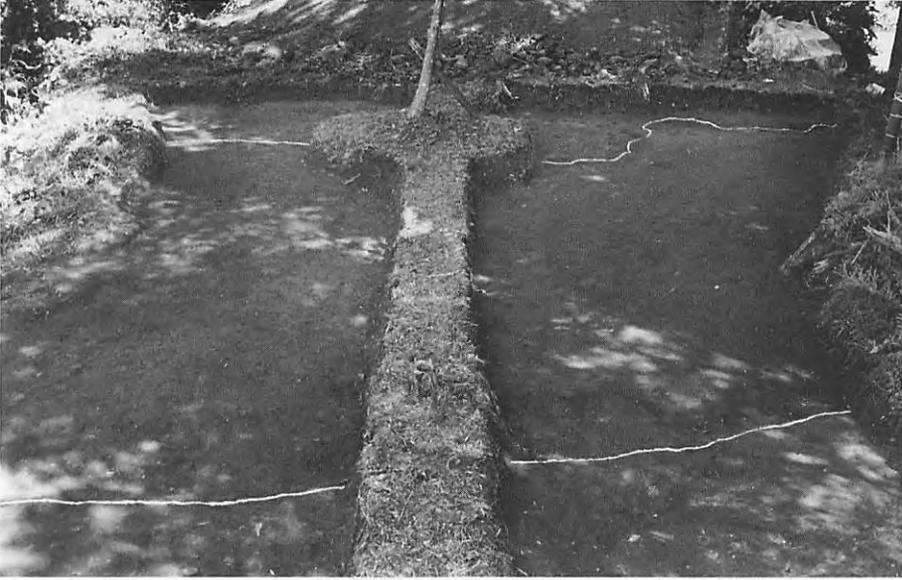
(1) II区堀切検出状況(南より)

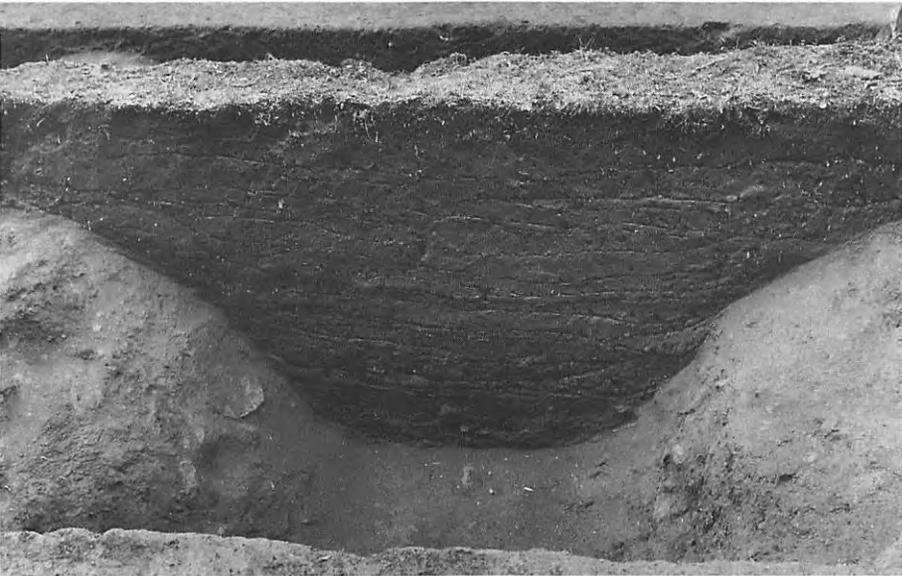
(2) II区堀切断面(東より)

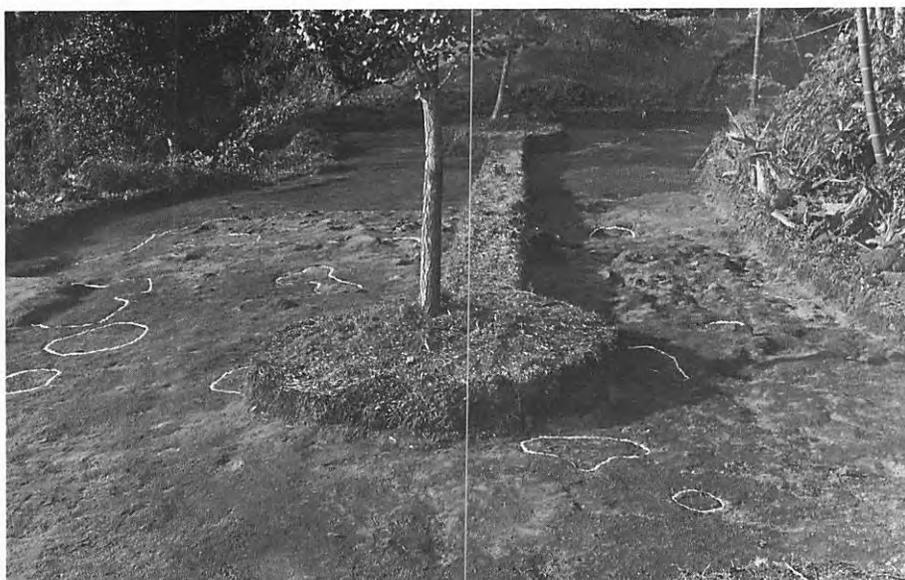
(1) II区柱穴検出状況(南より)

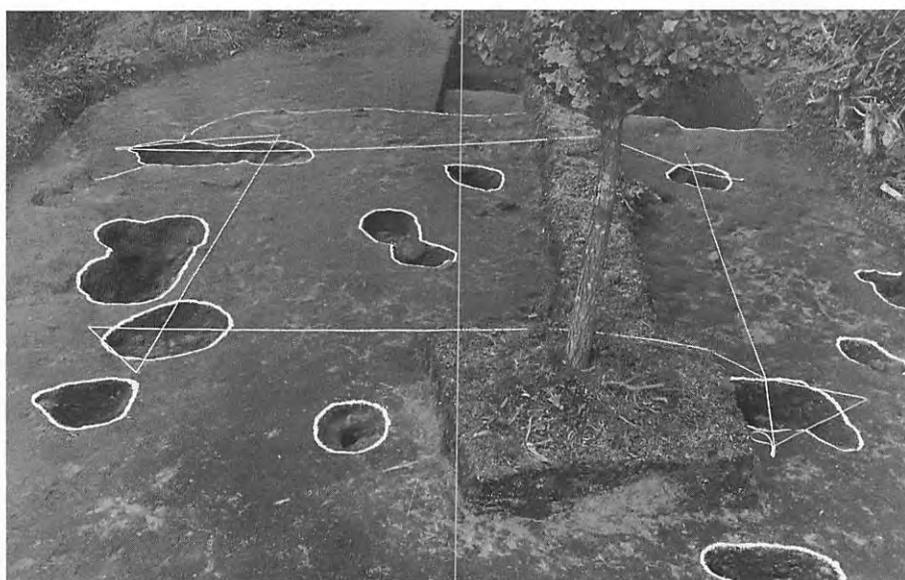
(2) やぐら跡確認状況(南より)
