# 和水町の障がい者 施設・事業所を紹介します

# 江栗城跡

江栗城跡 縄張り図

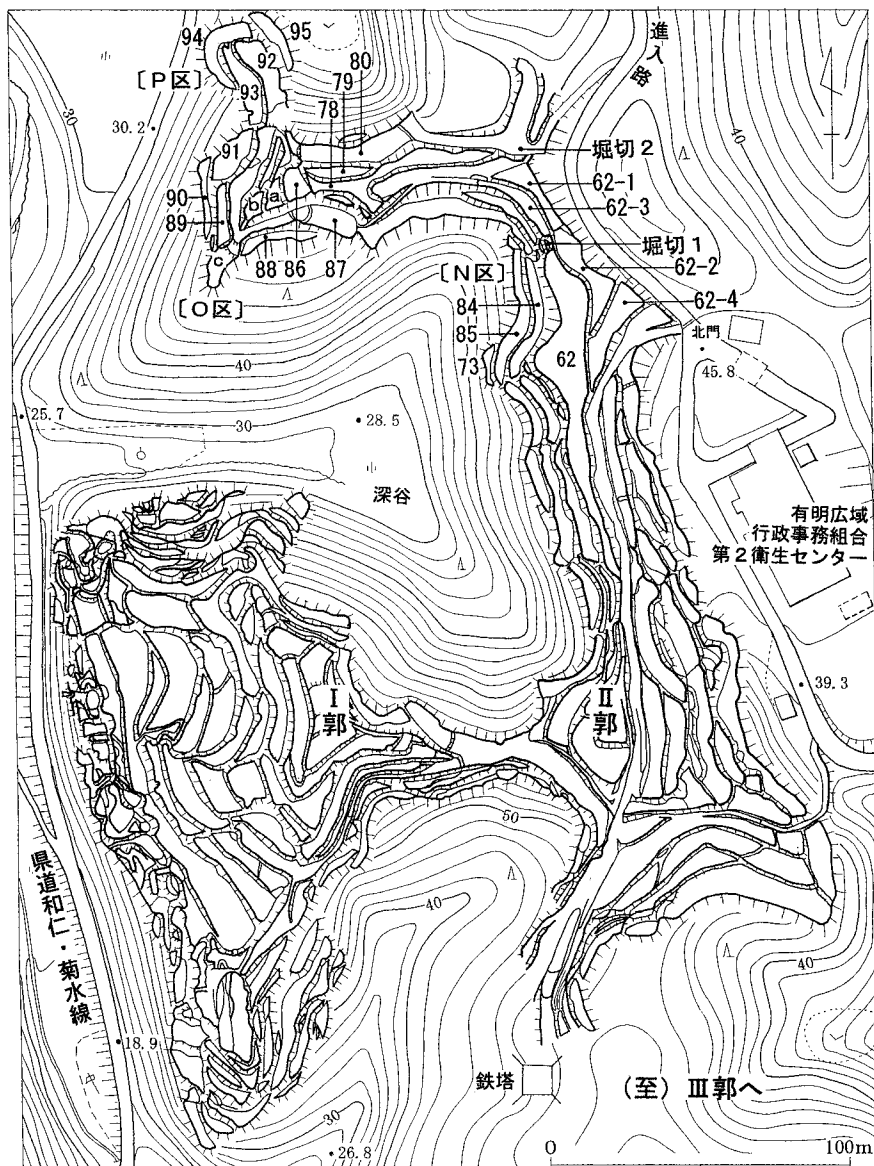
〔N区〕東縁下62―2と62―4は、法面の削り落としに特徴があります。62と62―4の高低差は2.4mにもなります。直の状態に整形されており、登り降りには、極めて困難です。造成の度合いも高く、62―4は、長さ32m、北縁の幅は、11mあります。西側斜面は、3段の带状削平地が4箇所に見られます。今月は、残りの北端部を調査しました。

85は、全長43m、幅4.5～2m、主軸尾根62との高低差は5m。その下部には、84が並列しています。高低差1.6m、全長54m、幅5.5～3m、形状は、地形に沿っています。

73は、斜面の小規模な張り出し部分に手を加えたものです。85との高低差は1.9m、長さ9m、最大幅3.5mあります。〔O区〕北域で、西側へ彎曲した主軸尾根の末端部です。主軸尾根は、86から86（a）の部分が、緩傾斜地に変化しており、両端で9mの高低差が生じています。この区画は、造成の度合いが低く、自然地形を残しています。

これに対して、87の造成地は、片仮名のコの文字が逆に向いた形をしており、86・86（a・b）を下部から包み込みます。尾根の末

端部を防御する施設だと解釈しています。この地形は、2箇所に分けて説明します。

南側は、全長40m、幅は、西端2m、東端で8.5mに膨らみます。86との高低差は、4mあります。

西側は、全長42m、幅6～1.8m、86との高低差は、6mあります。南側部分と共に、造成の度合いが高い区画です。堅い守りが伺えます。

さらに、87の下部には、南側に88、西側には、89の91の小規模な造成地が見られます。形状は91のみが長円形で、他は細帯状です。

88は、長さ27m、幅4～2.5m。87とは、1.4mの高低差があります。

91は、全長22m、最大幅8m、87との高低差は3.1mあり、87を補う施設でしょう。

〔P区〕主軸尾根の西端下から北側に張り出す末端尾根があり、この箇所も造成

されています。造成の度合いは、92がやや低く、他は、高い状態にあります。

92は、上面の区画で、長さ25m、幅9.5～5.5m、主軸尾根79からの高低差は10.2mにもなります。

93は、92の西縁下にあります。高低差

は、0.7mで、長さ28m、幅6.4～3.8m。

94は、これらを北下で包み込んでいます。高低差は、92から2.5m、93から1.8mあります。全長32m、幅6～3mです。

95は92の東下にあります。長さ23m、最大幅5m、92との高低差は、5.1mになります。
