# 和水町の障がい者 施設・事業所を紹介します

## 歴史調査の楽しみ方

# 江栗城跡

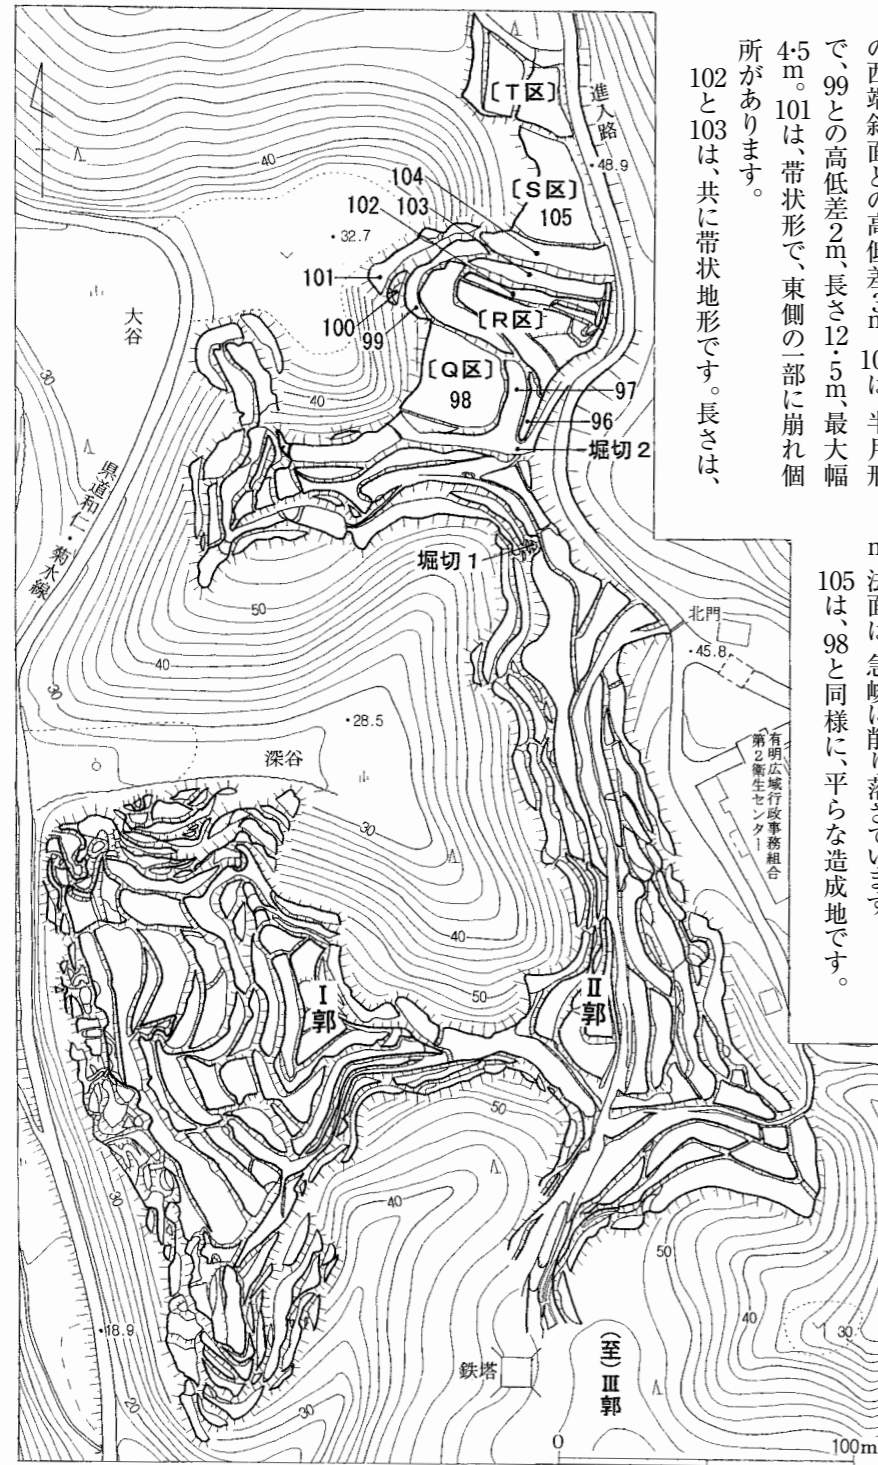
城の北限について、満足する結果が得られました。帯状尾根筋が、極端に括れるT区で、上面の東縁を第2衛生センターへの進入路が通っています。Ⅲ郭入口の鉄塔から、直線距離で420mの地点です。

〔Q区〕巨、捨て曲輪と報告しましたが、訂正します。東縁に96の土塁地形を残し、西下に帯状地形の97が並列しています。さらに、その下には98の窪地が開口しています。

96は、長さ18m、幅4m、97からの高さ1.7m、尾根筋を削り残したものです。南端下の切れ目は、下場幅4m、深さ1mの堀切2があります。

97は逆L字形で、98を東側と南側が包み込んでいます。長さは、東側が33m、南側が全長50m、幅は、東側が6.5m、西側が3.5mです。

98は、谷部の上位で、まっ平らな造成地です。97との高低差は2.3m、東西の長さ29m、幅30～32m、東端と西端の高低差は1mに過ぎません。西縁から下位は、絶壁の谷部になります。

この北側の小山にも造成地があり、その北下にも、98と類似の地形を確認しましたので、城域に組み込みました。

〔R区〕Q区の北側肩部にあたる小山で、主軸は西北西側に延びています。上面域か

ら南側斜面にかけて造成の度合いが低く、自然地形が残っています。全長58m、幅29～21m、東西両端の高低差6m。一方、西側斜面に3段(99～101)、北側斜面には2段(102～103)の造成地があります。

99は弧状で、全長32m、幅5.5～2m、小山の西端斜面との高低差3m。100は、半月形で、99との高低差2m、長さ12.5m、最大幅4.5m。101は、帯状形で、東側の一部に崩れ個所があります。

102と103は、共に帯状地形です。長さは、同じ47m、幅は、102が、5～2.5m、103が5～3m、高低差は、102が、小山の北側斜面から1m、103は、102から3m。

〔S区〕Q区の類似地形で、谷部の上位個所です。104は、帯状の造成地で、103の直下にあります。高低差3m、長さ47m、幅10～7m。法面は、急峻に削り落されています。

105は、98と同様に、平らな造成地です。南北の長さ44m、東西幅28～11m。104との高低差は、1mに留まります。

〔T区〕尾根筋の幅は、17～8mに括れ、長さ21m、105との高低差は2.6m。これから先に、目立った高台は見当たりません。
