和水町通学路の対策一覧表(三加和)

令和8年6月時点

【三加和小学校】

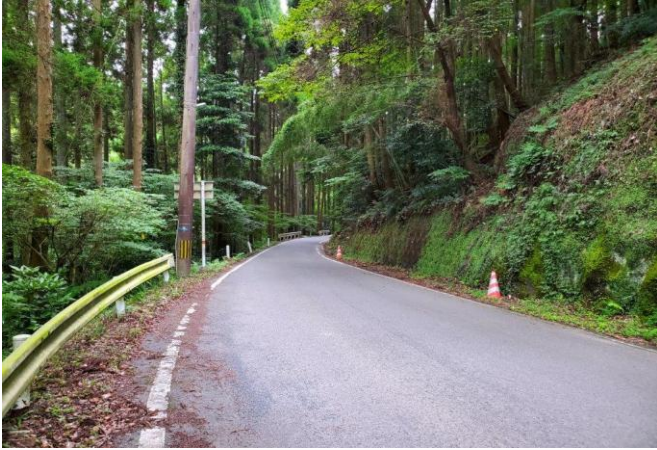
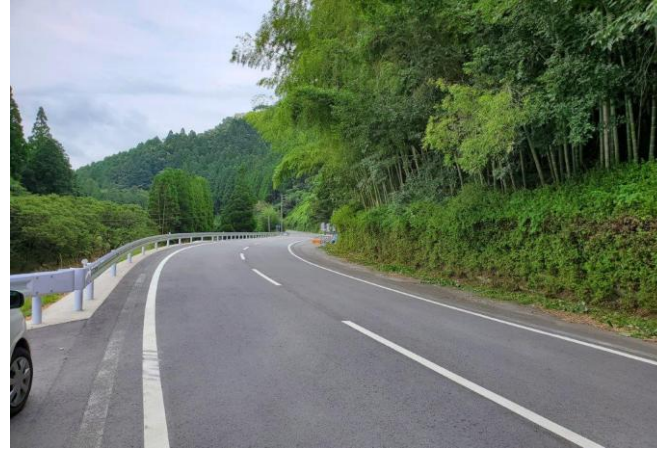
| | 番号 | 路線名 | 箇所名・住所 | 通学路の状況・危険の内容 | 対策内容 | 事業主体 | 対策年度 |
|---|---|---|---|---|---|---|---|
| 【交通】 | 1 | 県道<br>和仁菊水線 | 和水町西吉地798番地3先から<br>野田2040番地1先まで | 幅員が狭小であり、落石がけ崩れの危険があり、車両の離合困難。 | 道路改良(事業中) | 熊本県 | 平成29年度～ |

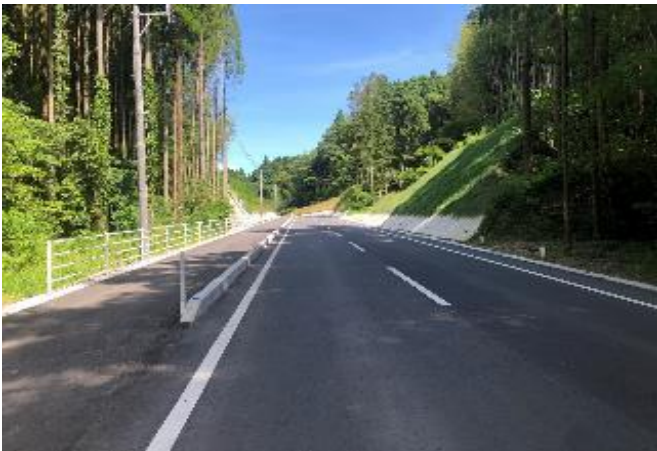
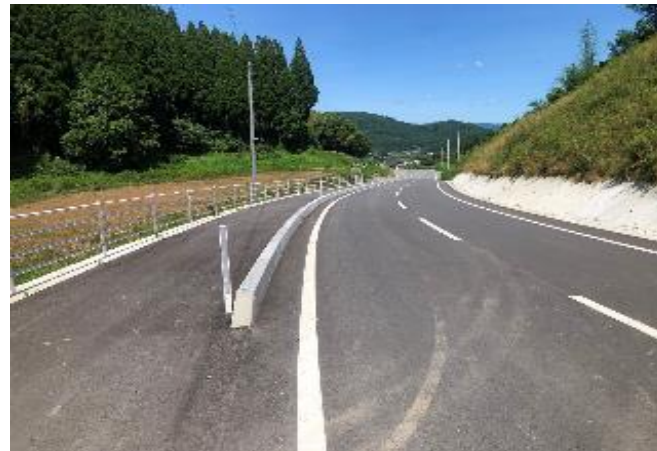
| | 番号 | 路線名 | 箇所名・住所 | 通学路の状況・危険の内容 | 対策内容 | 事業主体 | 対策年度 |
|---|---|---|---|---|---|---|---|
| | 2 | 町道<br>西光寺中林線 | 和水町板楠774番地1先から<br>中林445番地1先まで | 見通しのよい道路で速度が上がりやすい箇所。 | 交通安全教育の徹底 | 学校 | 令和4年度～ |

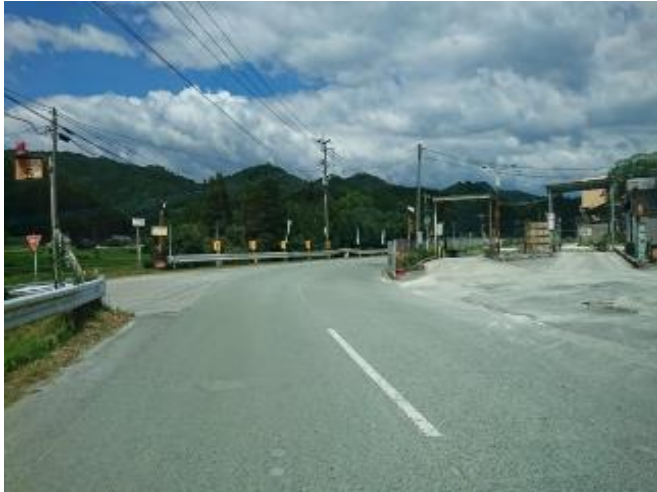
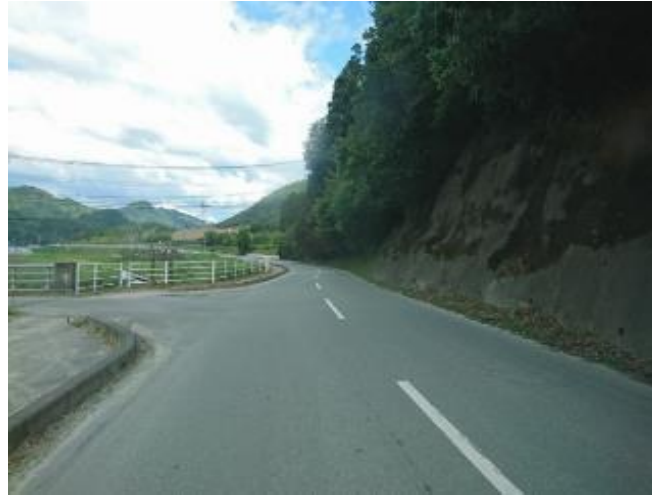
| | 番号 | 路線名 | 箇所名・住所 | 通学路の状況・危険の内容 | 対策内容 | 事業主体 | 対策年度 |
|---|---|---|---|---|---|---|---|
| | 3 | 主要地方道<br>玉名立花線 | 和水町中十町795番地先から<br>上十町1164番地2先まで | 工事車両等の通行量も多く、スピードも出ているため危険。 | 交通安全教育の徹底 | 学校 | 令和4年度～ |

| | 番号 | 路線名 | 箇所名・住所 | 通学路の状況・危険の内容 | 対策内容 | 事業主体 | 対策年度 |
|---|---|---|---|---|---|---|---|
| | | | | | 関係者(地域住民・企業等)への周知 | 和水町 | 令和4年度～ |

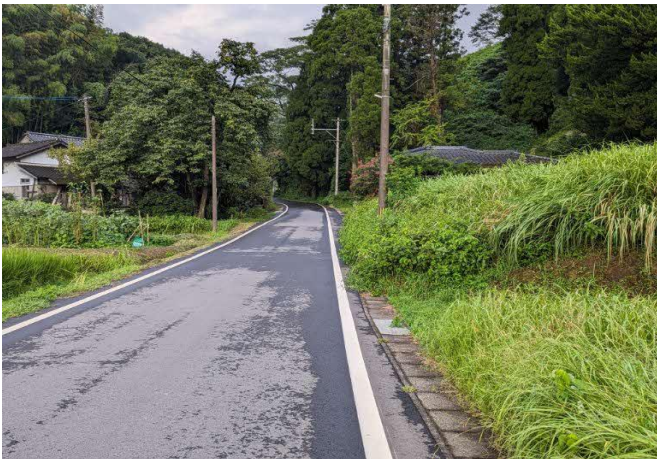
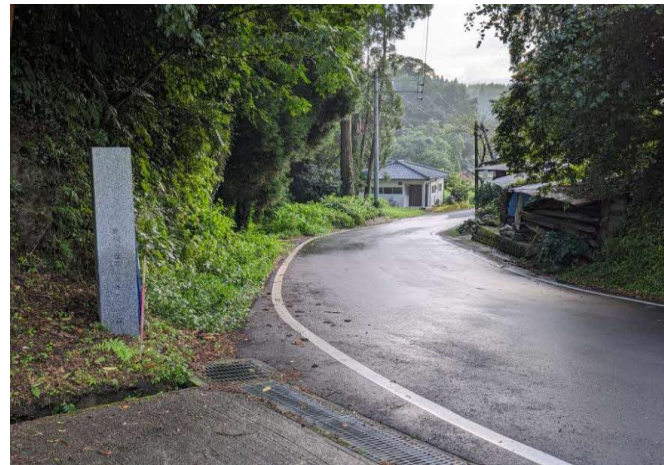
| | 番号 | 路線名 | 箇所名・住所 | 通学路の状況・危険の内容 | 対策内容 | 事業主体 | 対策年度 |
|---|---|---|---|---|---|---|---|
| | 4 | 町道小田線 | 和水町和仁400番地4先から<br>和仁411番地1先まで | 歩道がない区間で、危険である。<br>地域住民等から町へ要望があった箇所 | 歩道整備(検討) | 和水町 | 令和5年度～ |

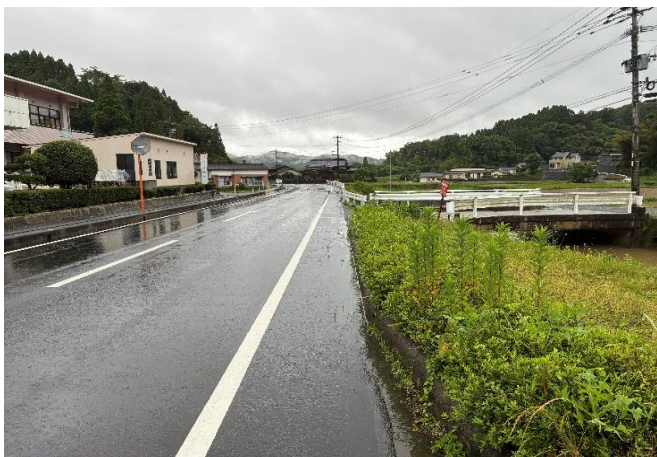
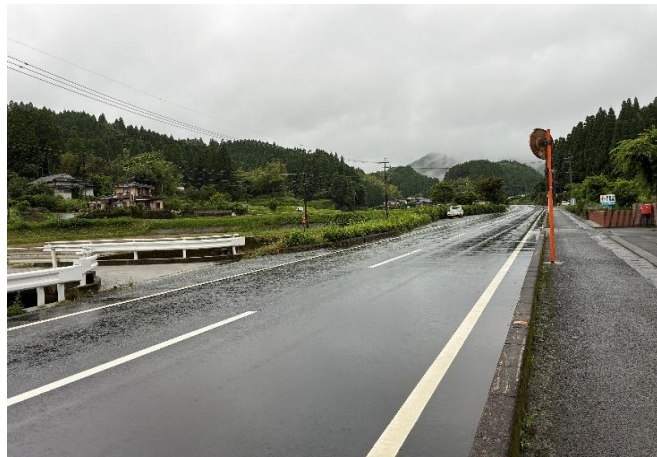
| | 番号 | 路線名 | 箇所名・住所 | 通学路の状況・危険の内容 | 対策内容 | 事業主体 | 対策年度 |
|---|---|---|---|---|---|---|---|
| | 5 | 県道<br>和仁山鹿線 | 和水町上板楠1697番地1付近 | 上板楠の集落から通学する児童が、歩道を通行するため県道を渡っているが、横断歩道がなく危険。 | 横断歩道の設置(検討)<br>通学路の変更(検討) | 警察<br>学校 | 令和7年度～ |

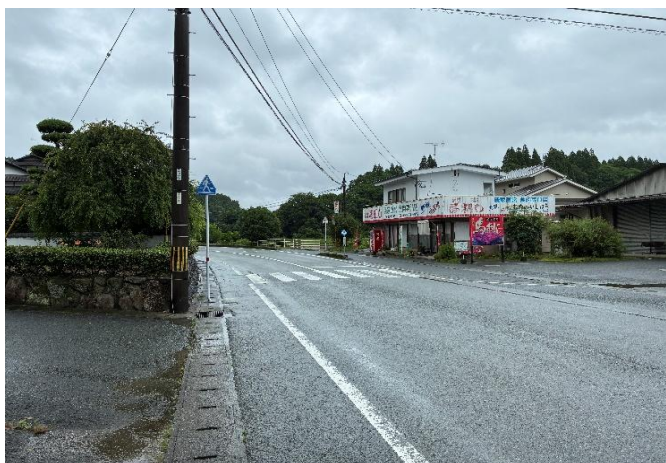
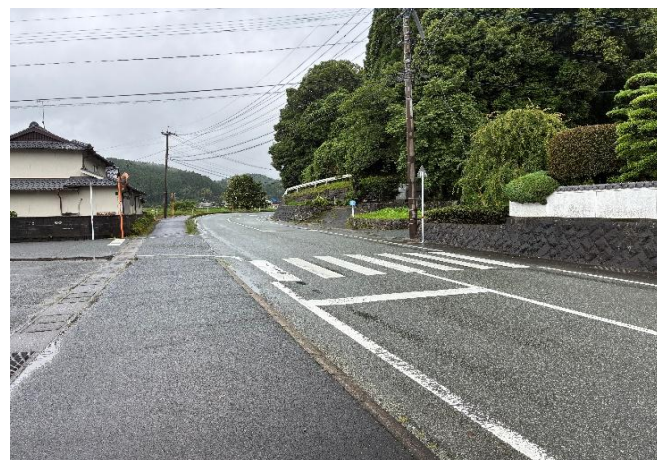
6-①

| | 番号 | 路線名 | 箇所名・住所 | 通学路の状況・危険の内容 | 対策内容 | 事業主体 | 対策年度 |
|---|---|---|---|---|---|---|---|
| | 6 | 国道<br>443号線 | ①和水町大田黒241番地1附近<br>②和水町津田2058番地2付近 | ①横断歩道の前後がカーブになっており、見通しが悪く危険。<br>②南関方面から来る車が、坂道で見通しが悪く横断歩道に気づかないことがあり危険。 | 横断歩道のカラー舗装(検討) | 熊本県<br>警察 | 令和7年度～ |

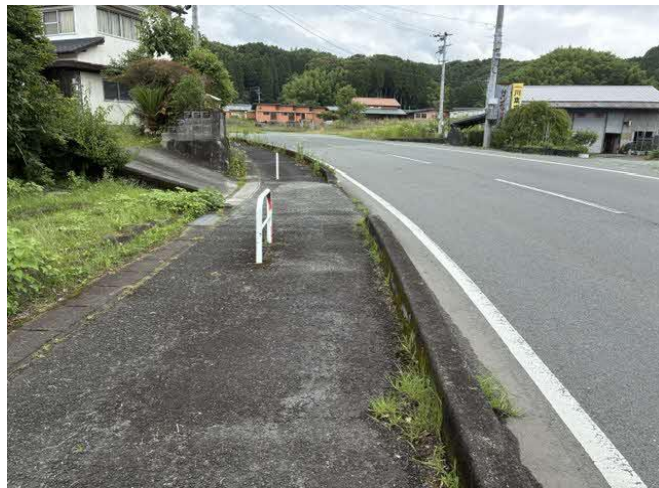
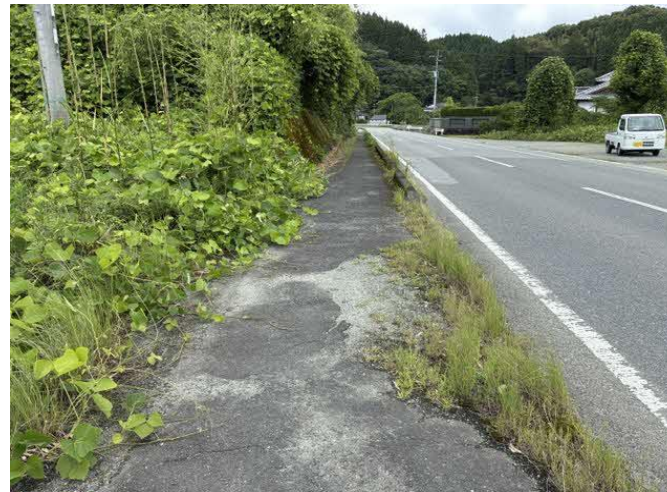
| | 番号 | 路線名 | 箇所名・住所 | 通学路の状況・危険の内容 | 対策内容 | 事業主体 | 対策年度 |
|---|---|---|---|---|---|---|---|
| | 7 | 国道<br>443号線 | 和水町大田黒310番地1から<br>和水町大田黒715番地まで | 歩道の舗装が劣化し、剥けている箇所があるため、児童が転ぶ可能性があり危険。 | 歩道の舗装修繕(検討) | 熊本県 | 令和8年度～ |

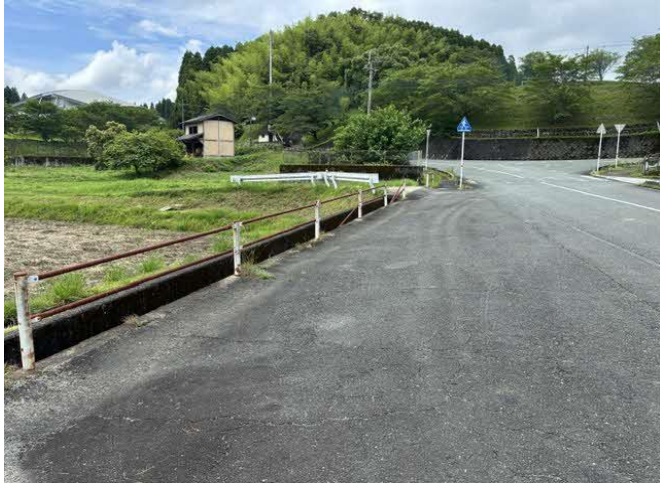
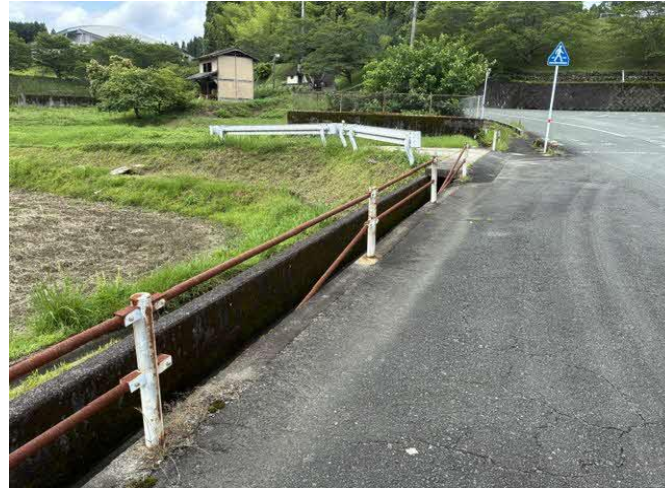
| | 番号 | 路線名 | 箇所名・住所 | 通学路の状況・危険の内容 | 対策内容 | 事業主体 | 対策年度 |
|---|---|---|---|---|---|---|---|
| | 8 | 町道<br>平野大田黒線 | スカイドームバス停付近 | バス停付近のガードパイプが破損しているため、児童が水路に転落する可能性があり危険。 | ガードパイプの修繕 | 和水町 | 令和8年度～ |

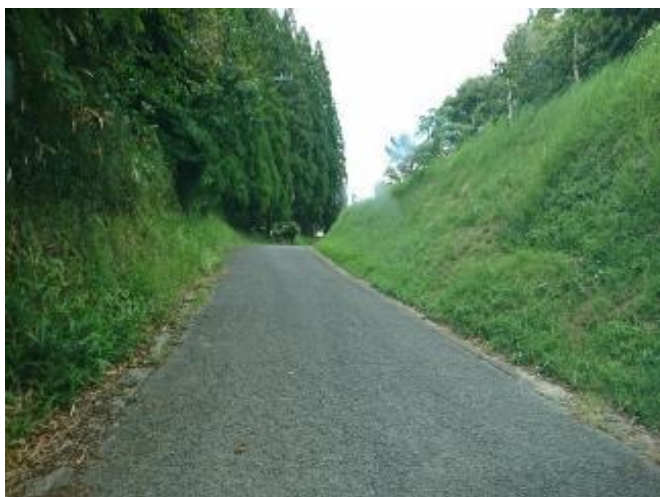
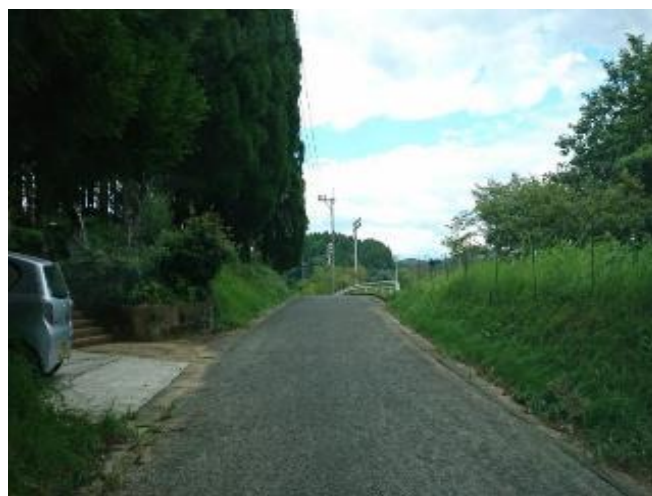
| 【防犯】 | 9 | 町道<br>乙丸1号線 | 和水町大田黒1153番地先 | 児童が自宅からバス停に向かうまでの間等での危害が心配される。 | 児童生徒への周知。<br>見守り者(学校・見守り隊・地域住民等)への周知 | 学校<br>和水町 | 令和4年度～ |
