三加和町文化財調査報告 第20集

# 豊前街道「腹切坂」

～ 保存整備工事報告書 ～

熊本県玉名郡  
三加和町教育委員会

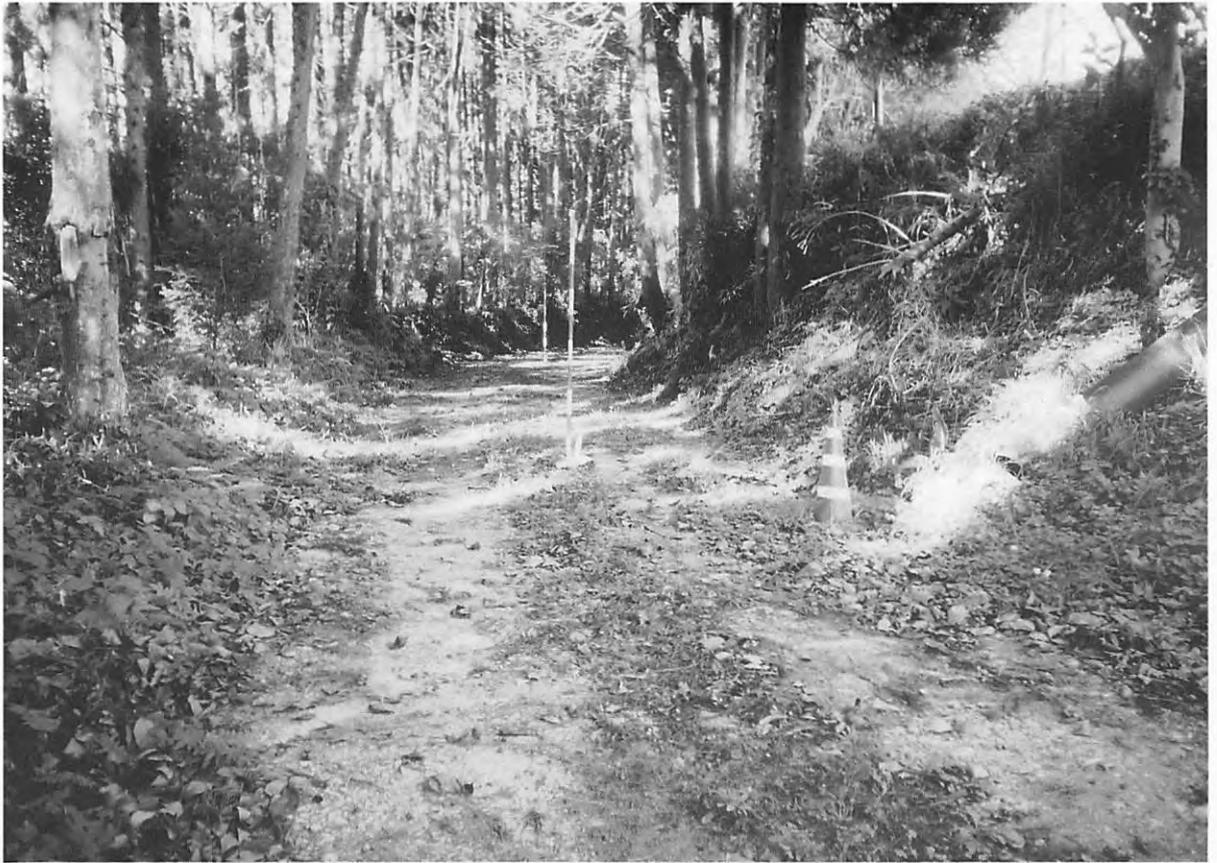
(1) No. 4～6 地点着工前（平成15年度工事）

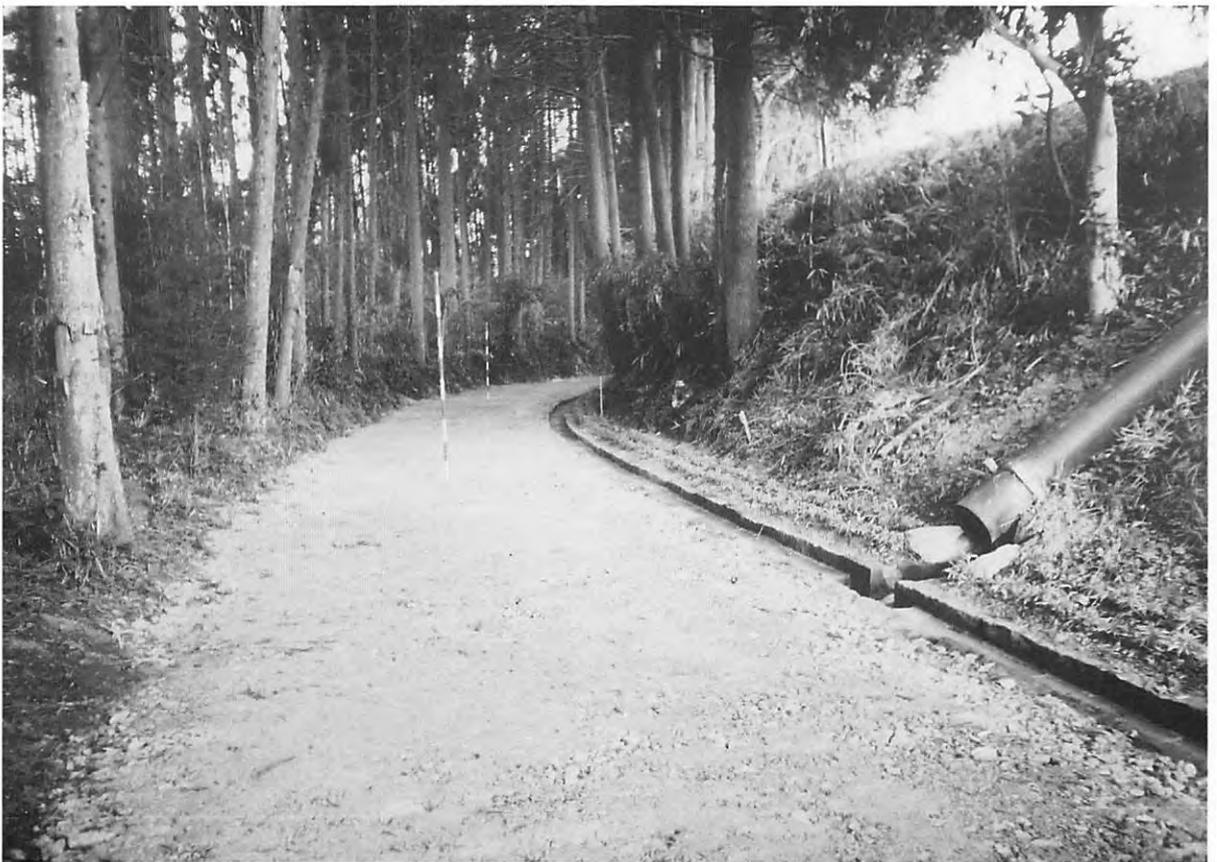
(2) No. 4～6 地点竣工（平成15年度工事）

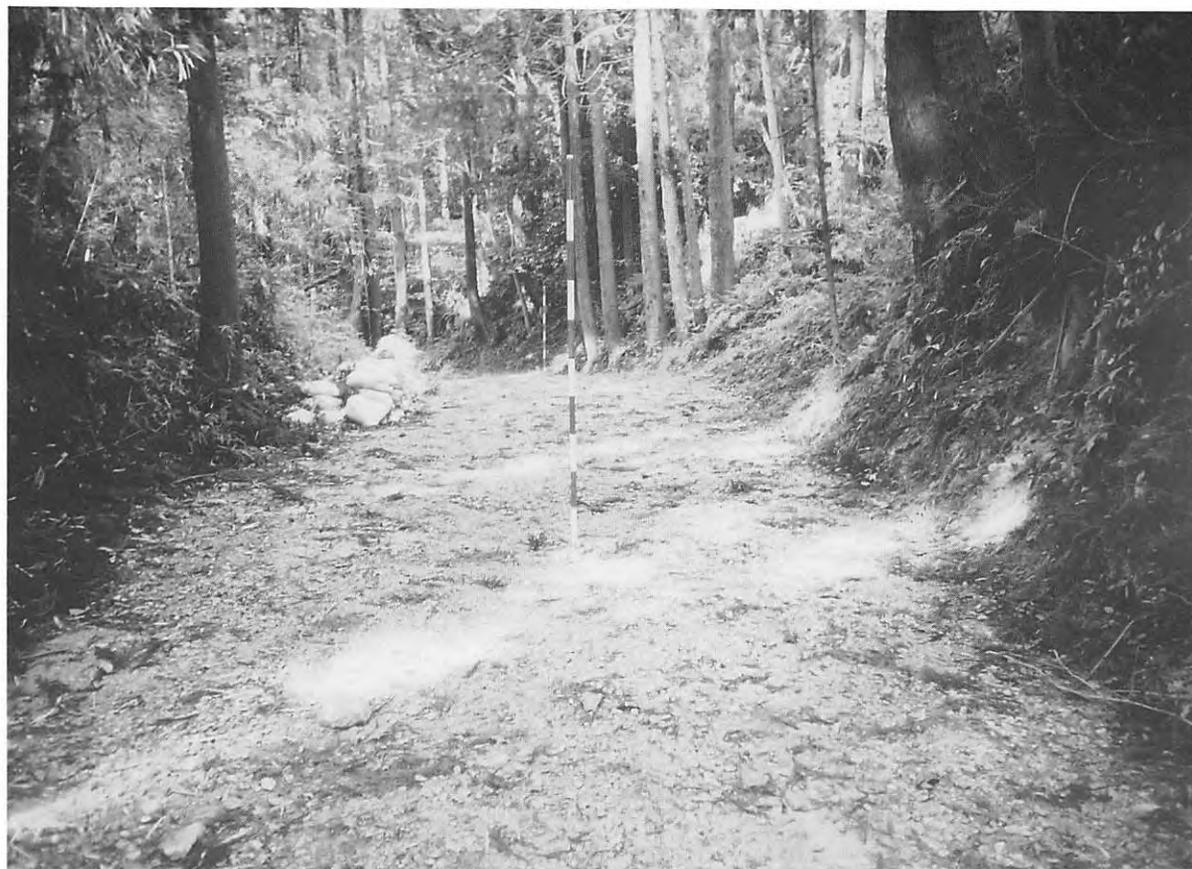
(1) No. 7～9 地点着工前（平成15年度工事）

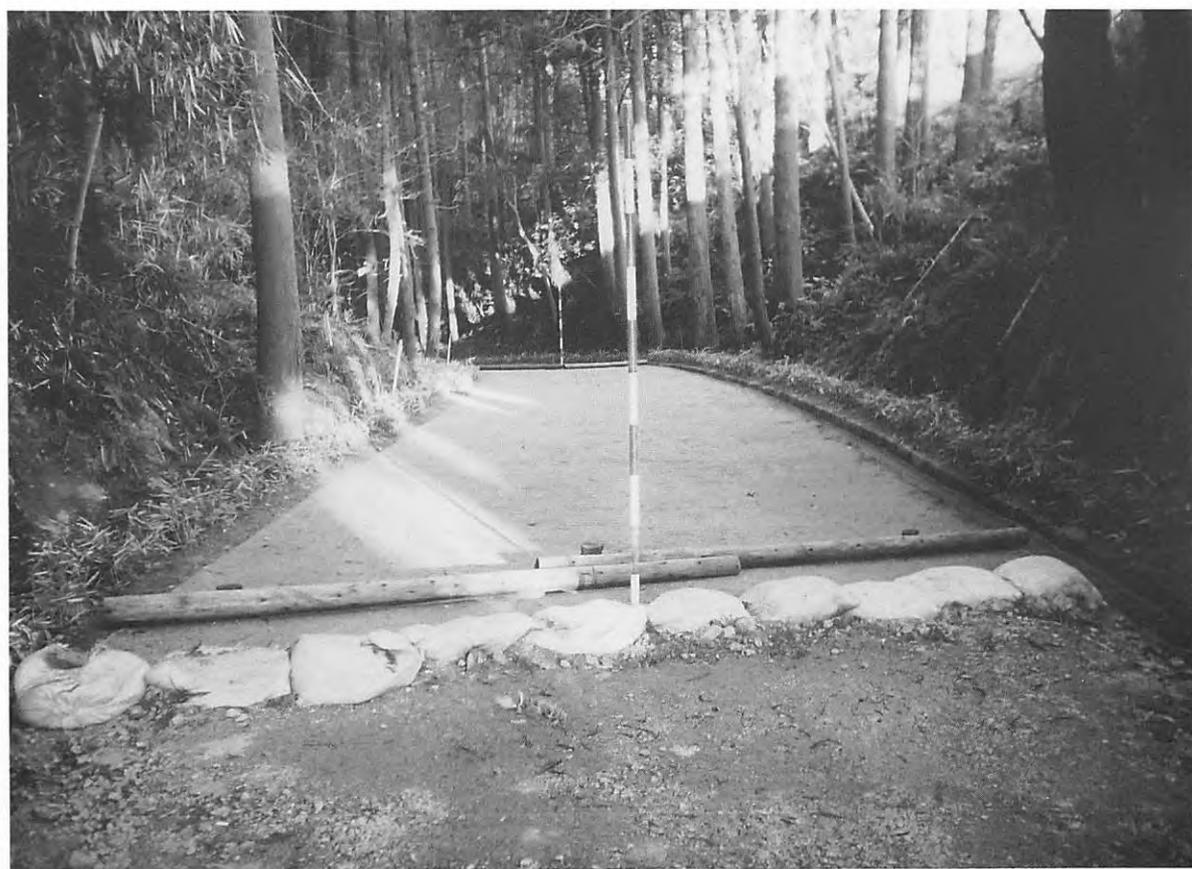
(2) No. 7～9 地点竣工（平成15年度工事）

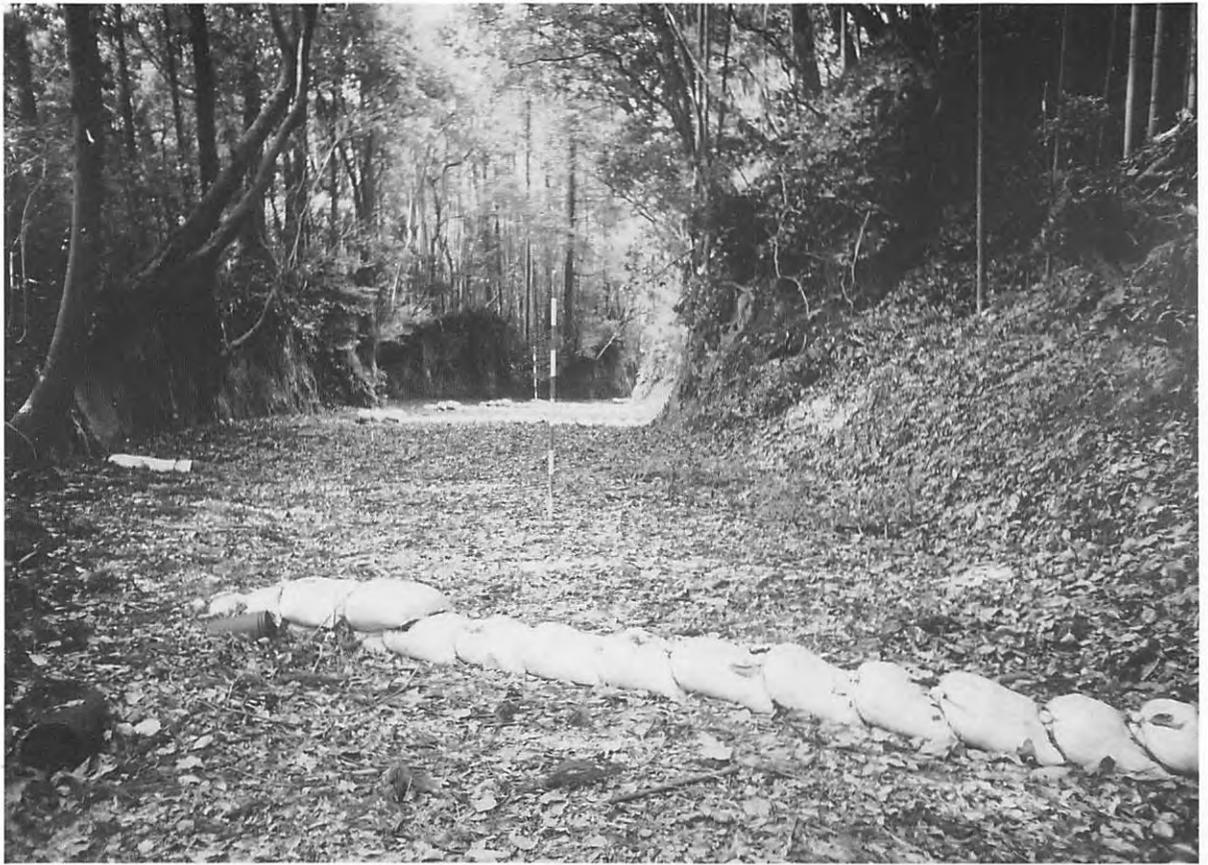
(1) No. 9～11地点着工前（平成14年度工事）

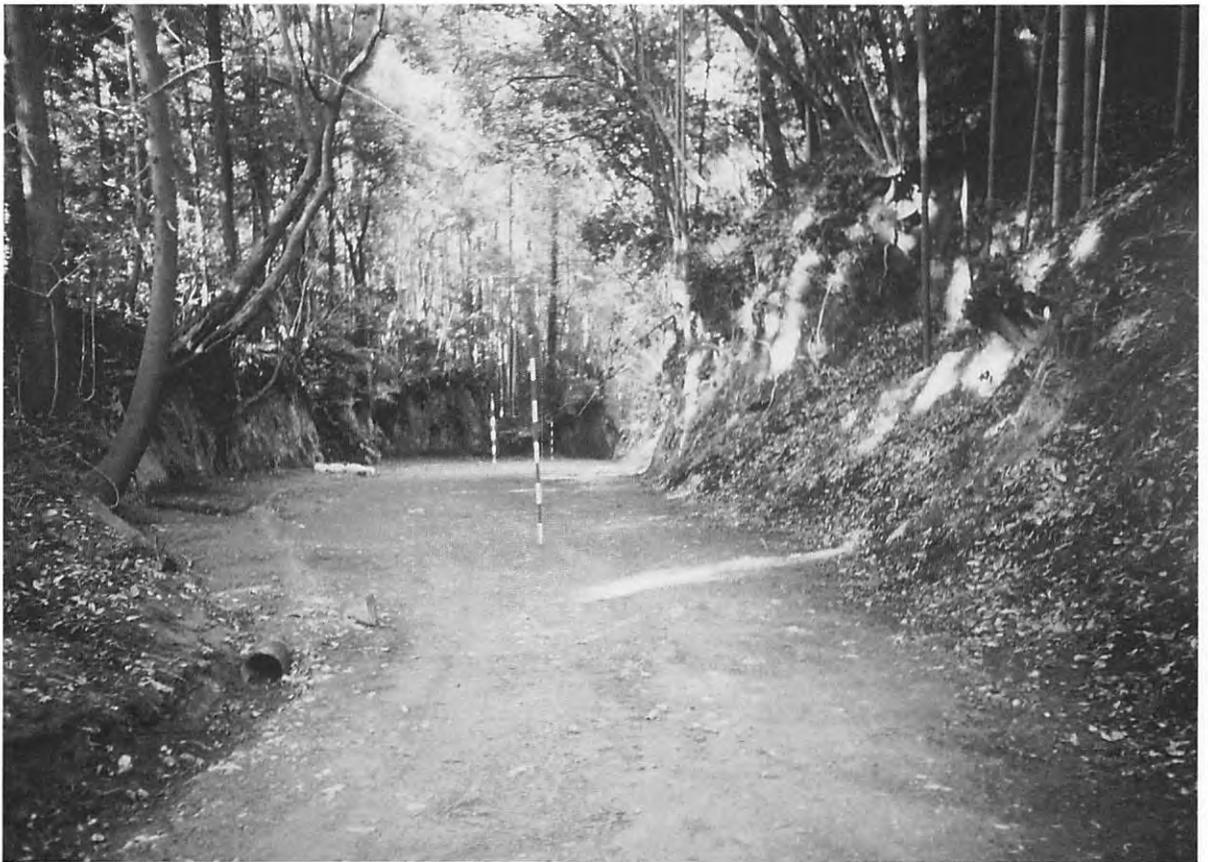
(2) No. 9～11地点竣工（平成14年度工事）

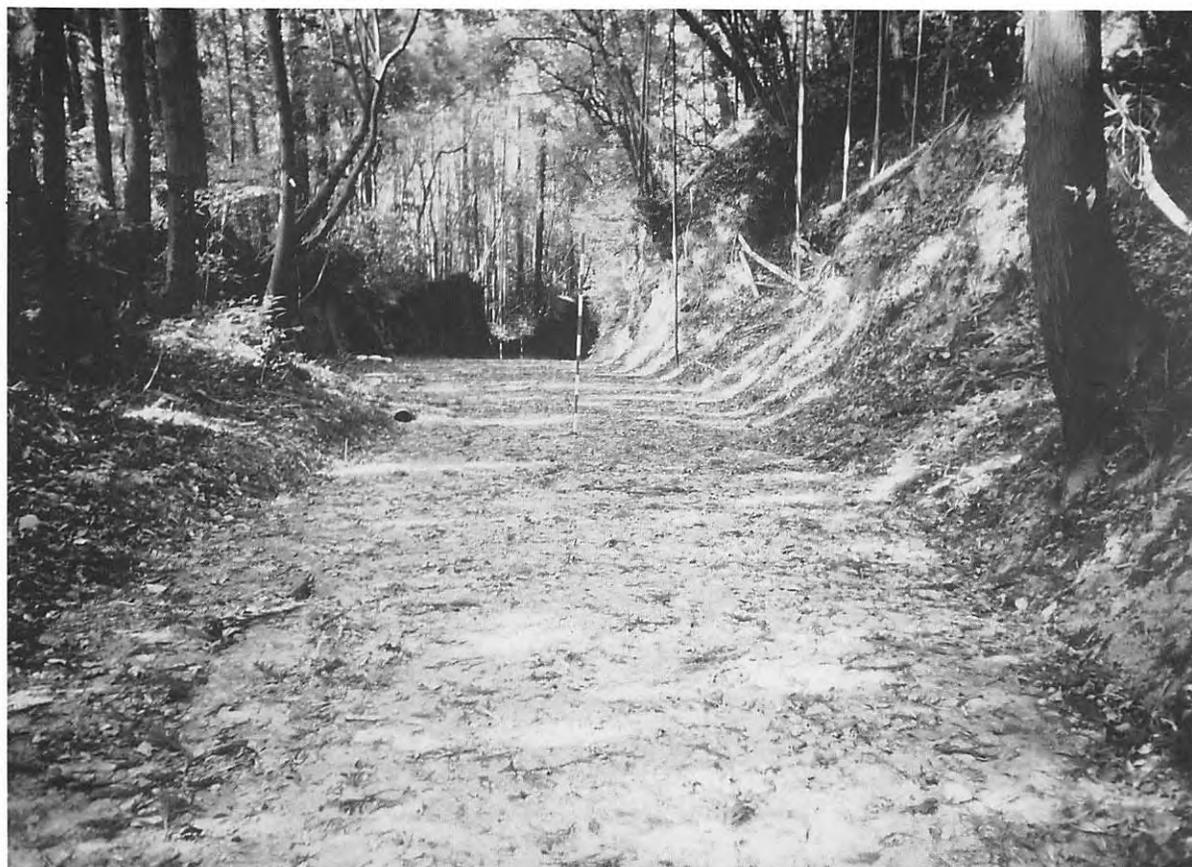
(1) No. 9～11地点着工前（平成15年度工事）

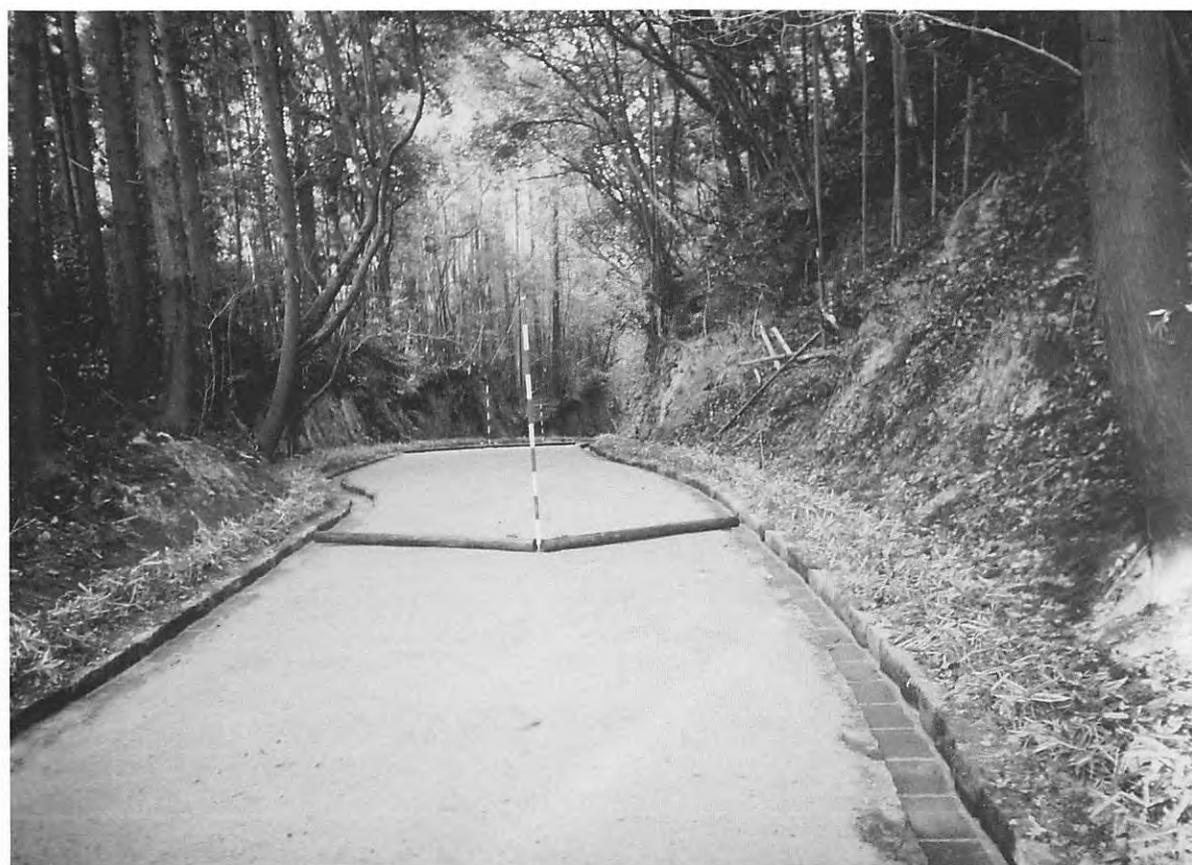
(2) No. 9～11地点竣工（平成15年度工事）

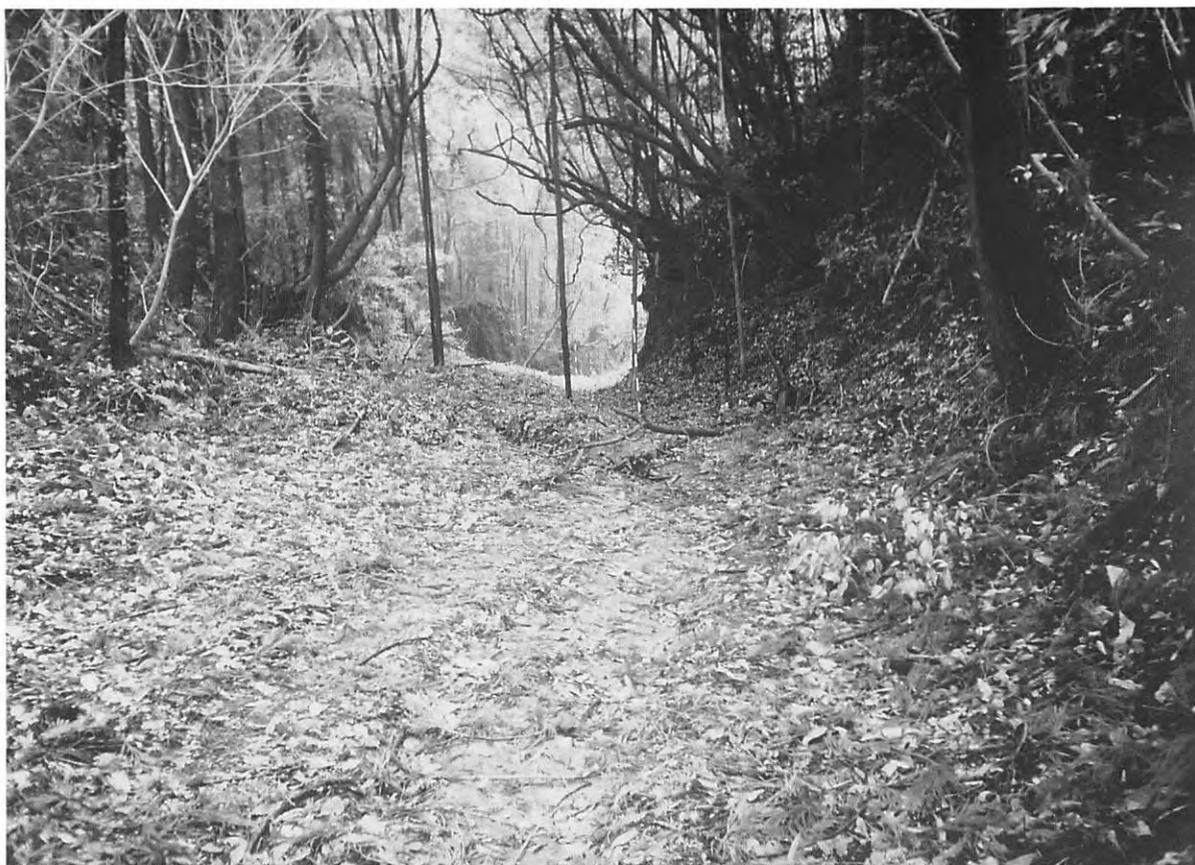
(1) No. 11~12地点着工前（平成13年度工事）

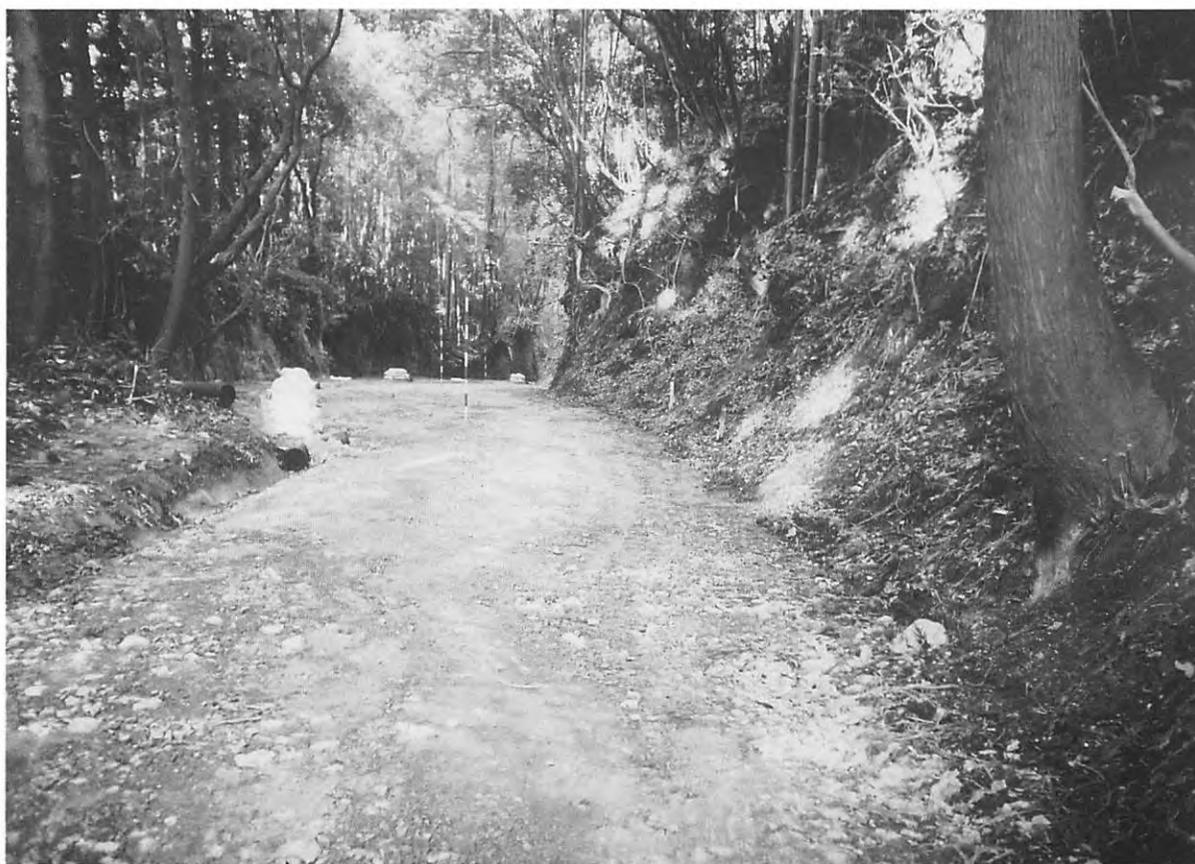
(2) No. 11~12地点竣工（平成13年度工事）

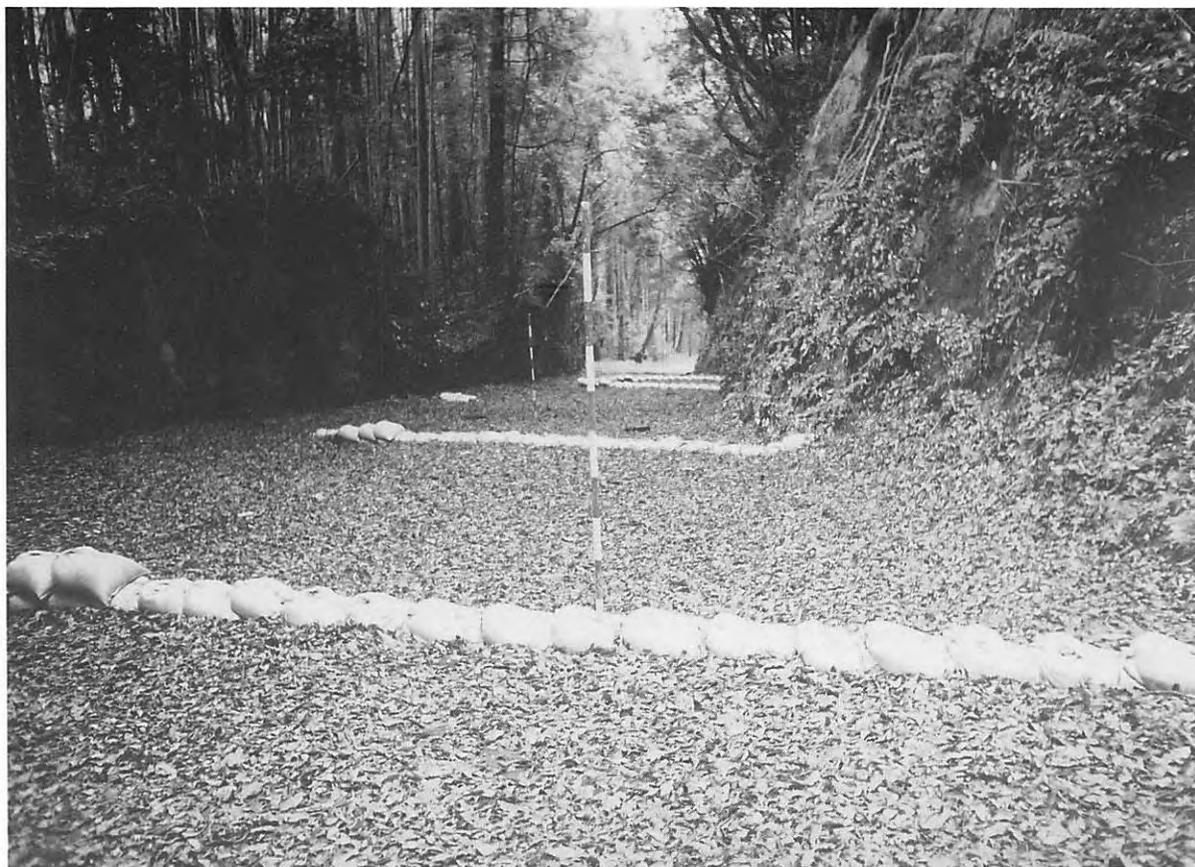
(1) No. 11~12地点着工前（平成14年度工事）

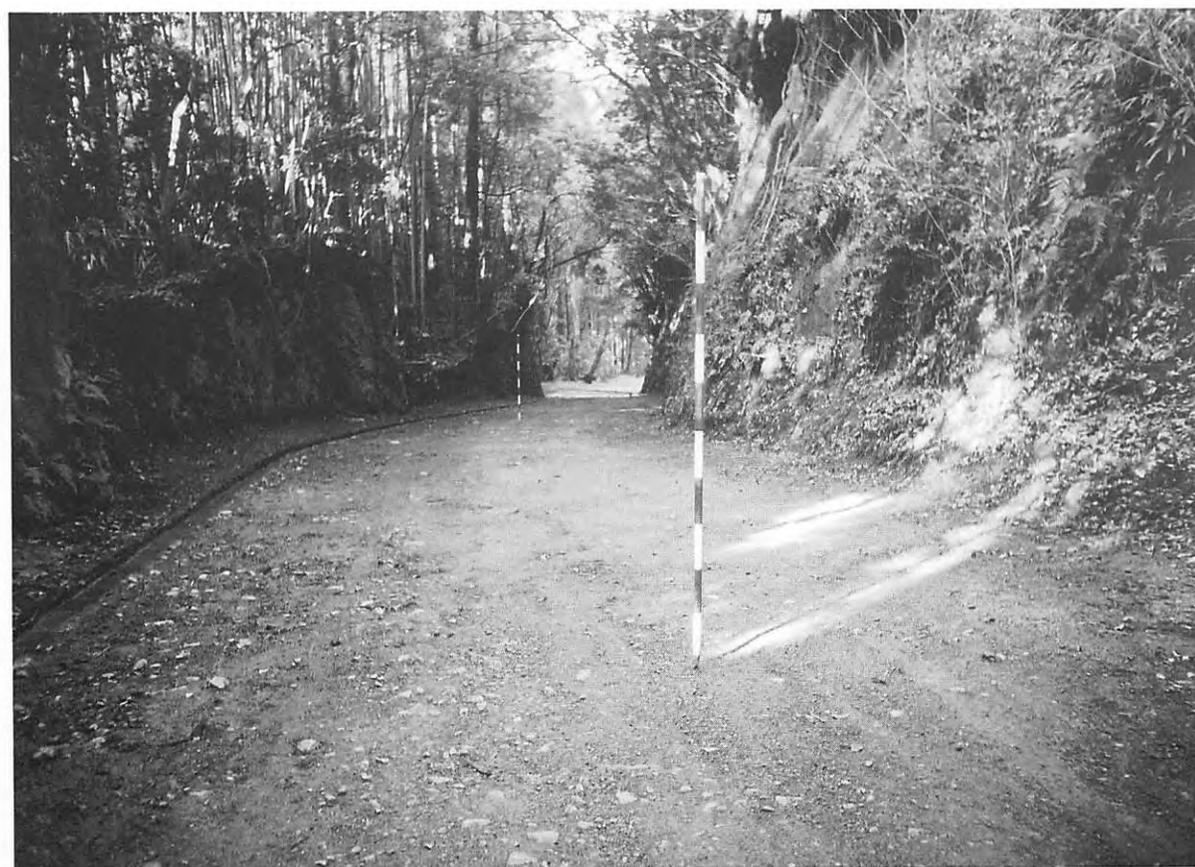
(2) No. 11~12地点竣工（平成14年度工

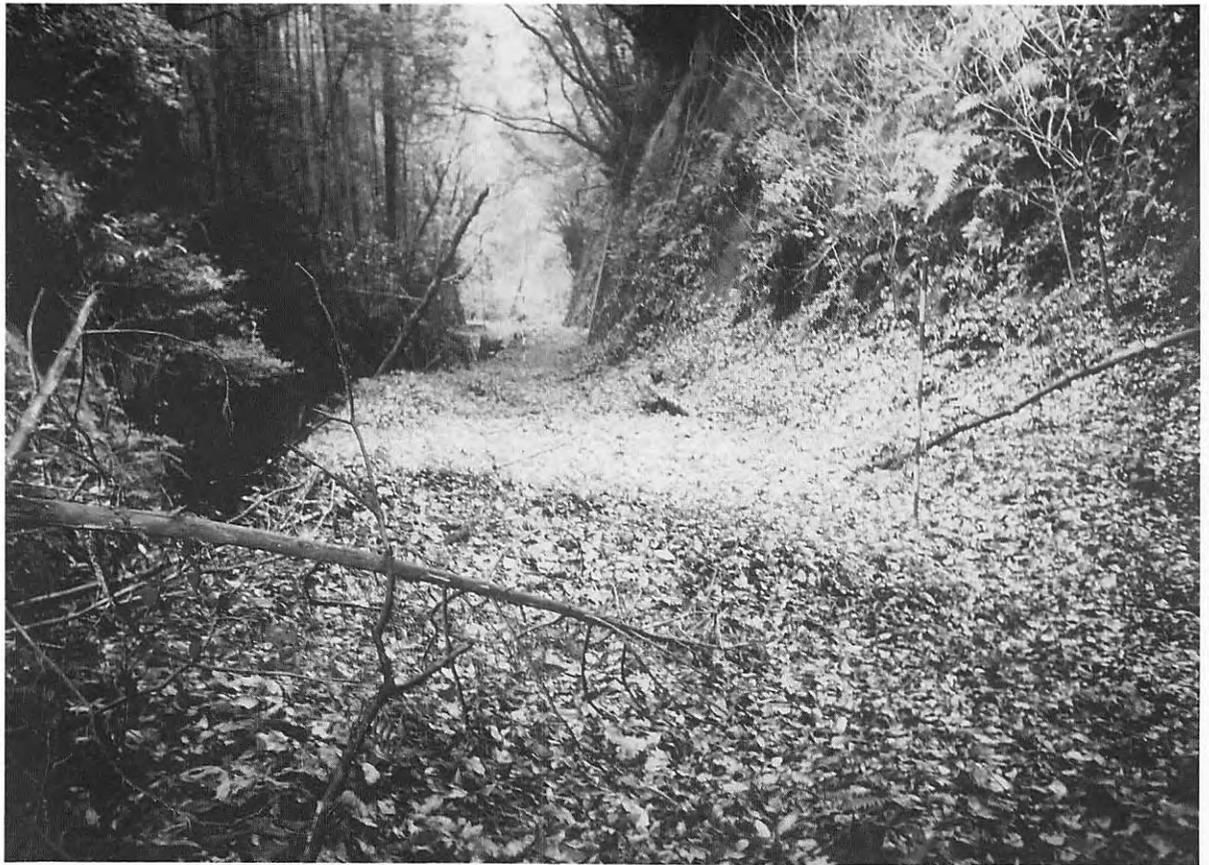
(1) No. 13~14地点着工前（平成13年度工事）

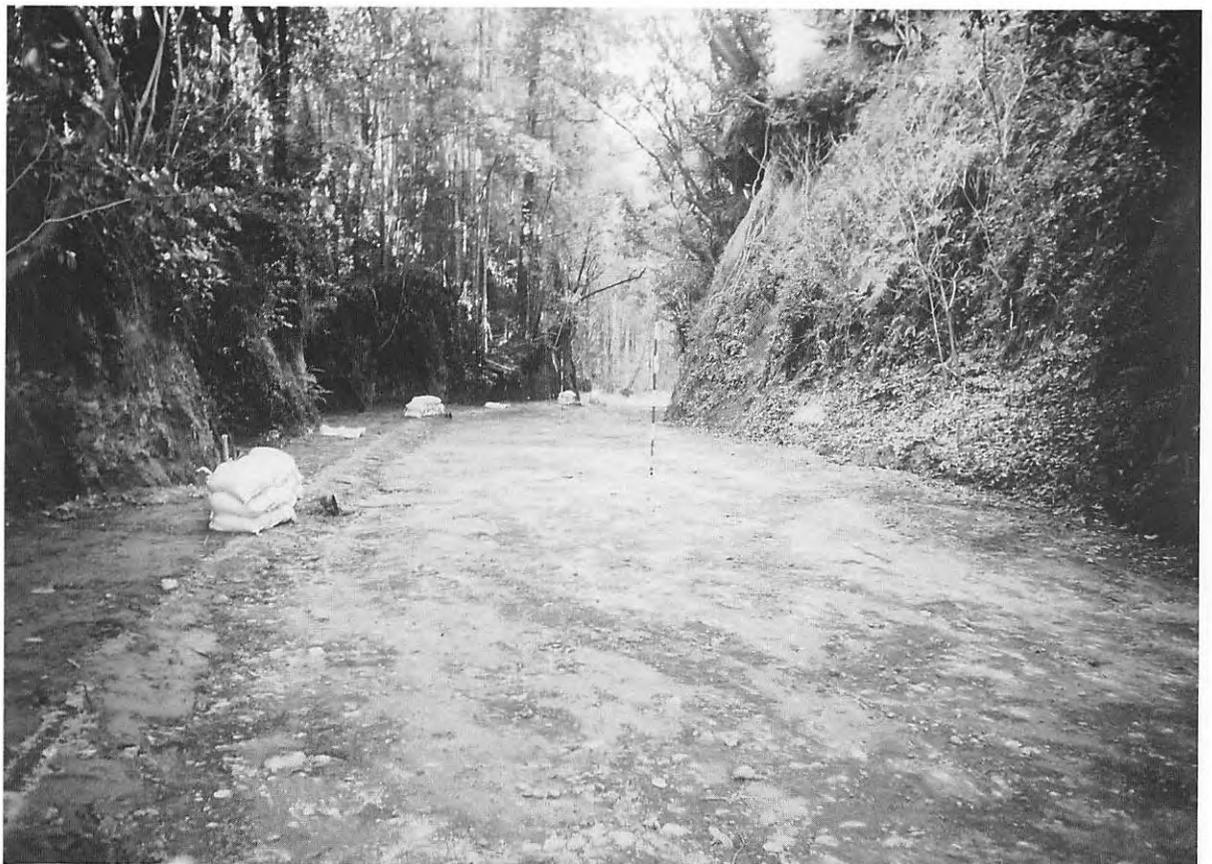
(2) No. 13~14地点竣工（平成13年度工事）

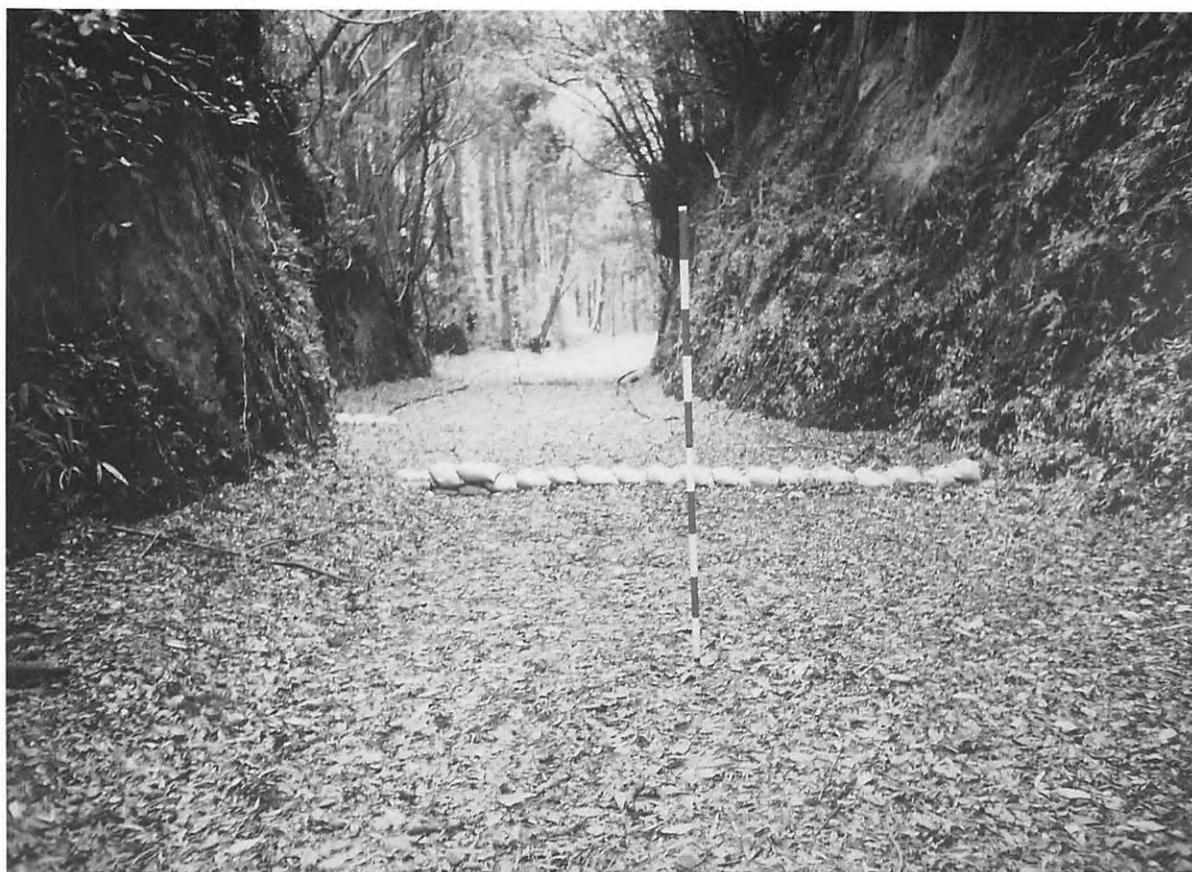
(1) No. 12～15地点着工前（平成14年度工事）

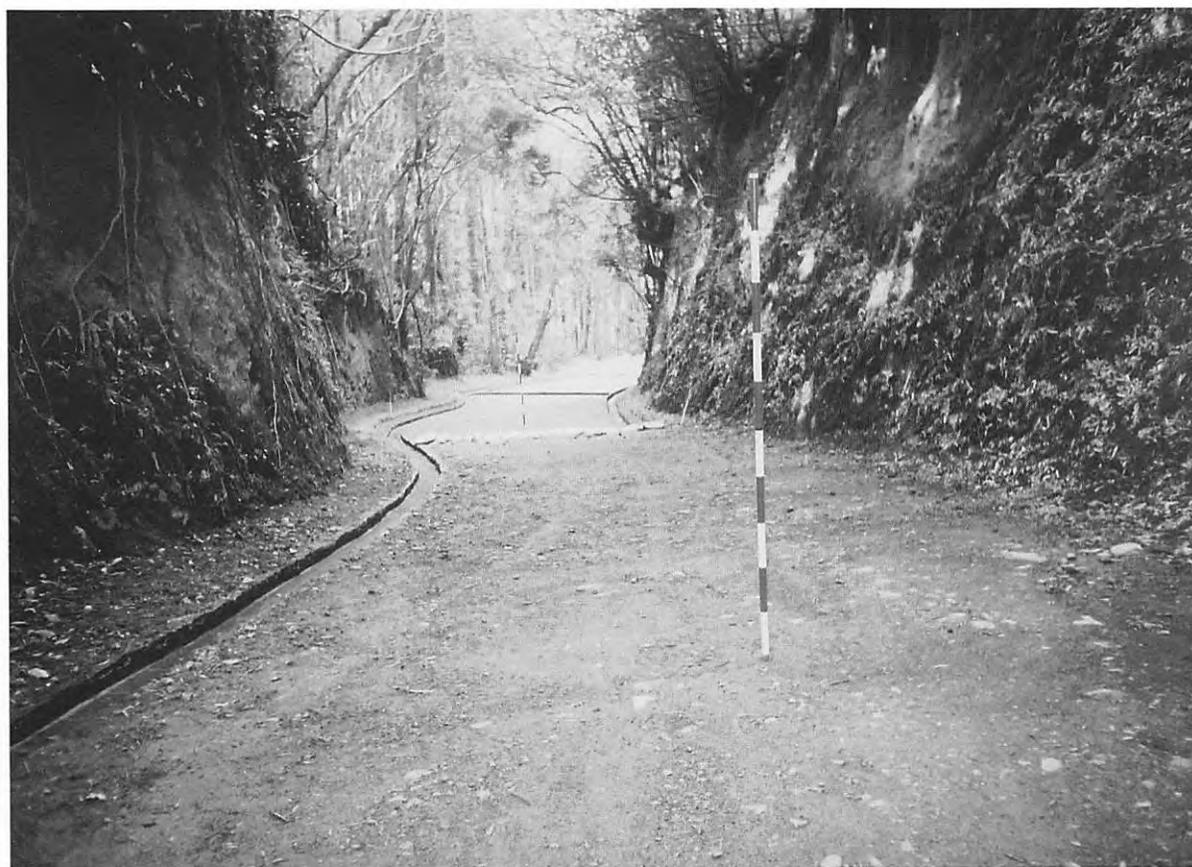
(2) No. 12～15地点竣工（平成14年度工事）

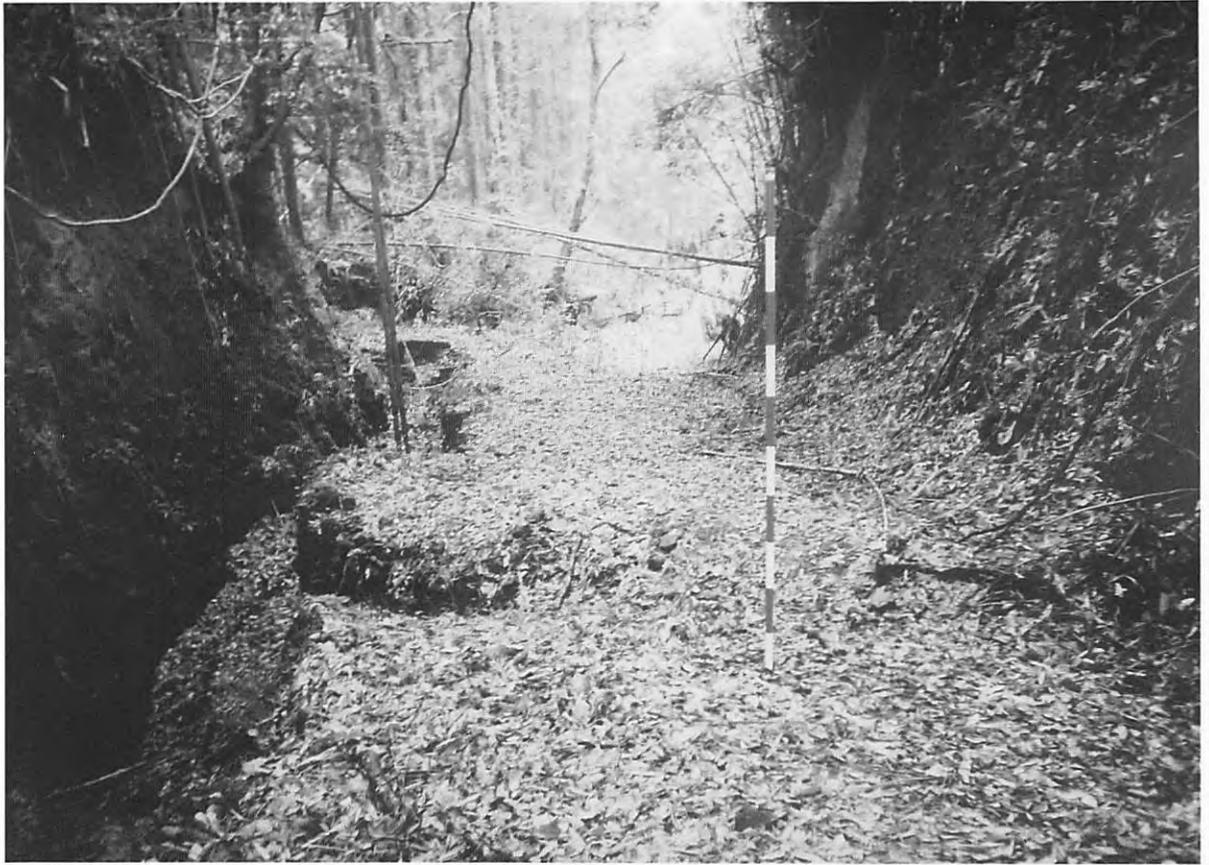
(1) No. 15~16地点着工前 (平成13年度工事)

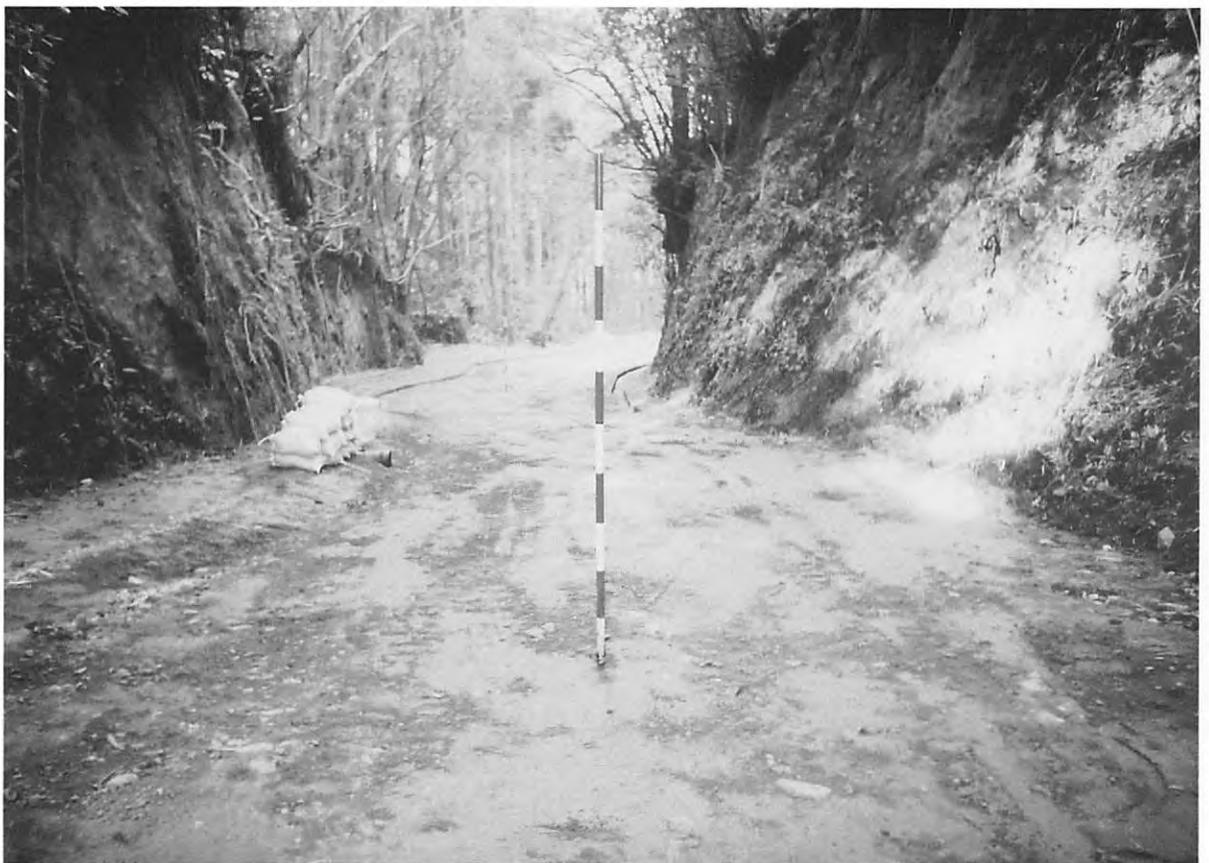
(2) No. 15~16地点竣工 (平成13年度工事)

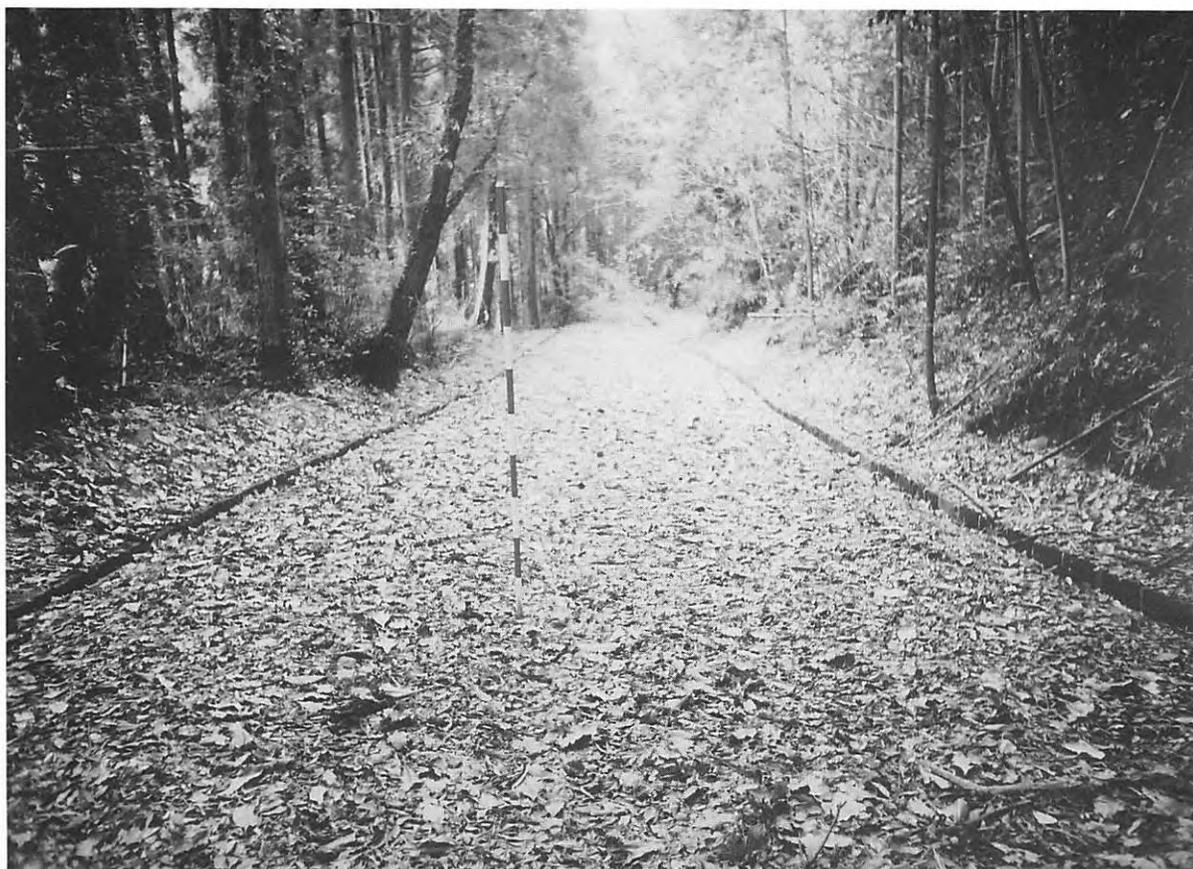
(1) No. 15~17地点着工前（平成14年度工事）

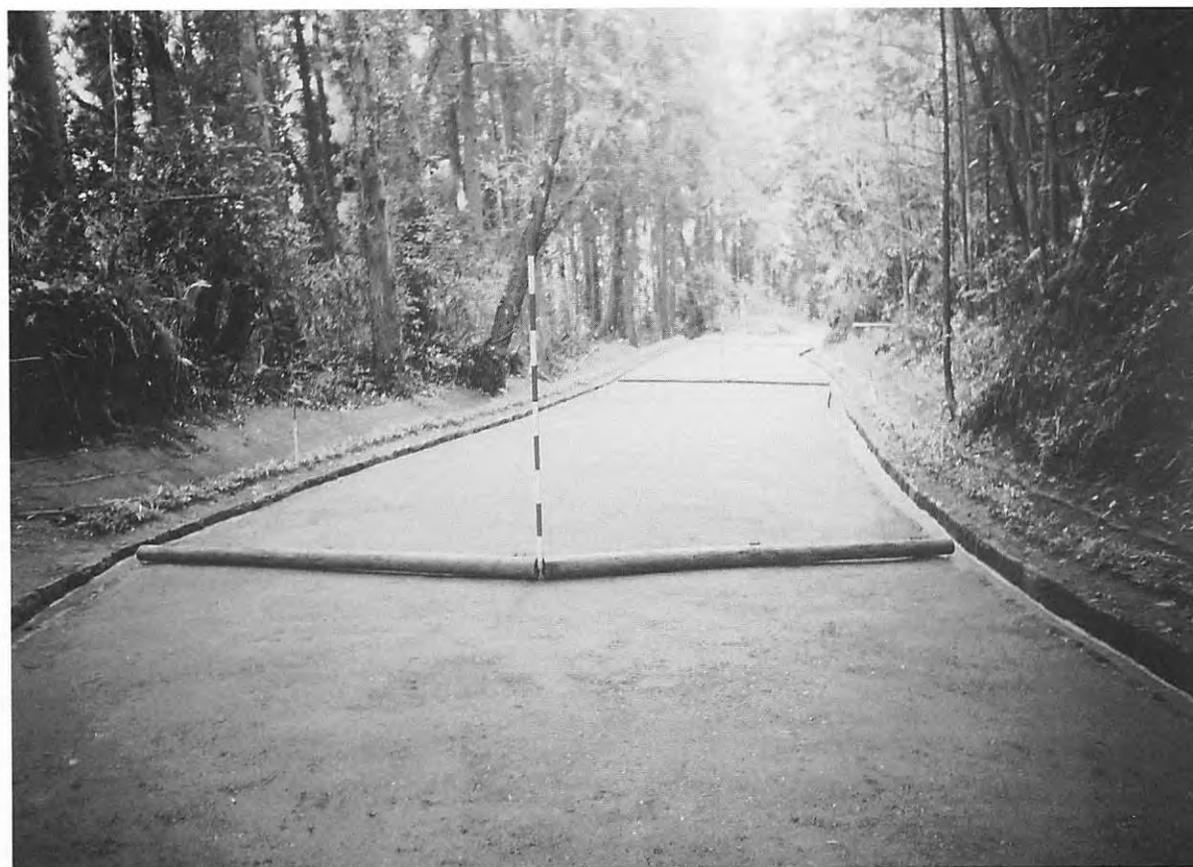
(2) No. 15~17地点竣工（平成14年度工事）

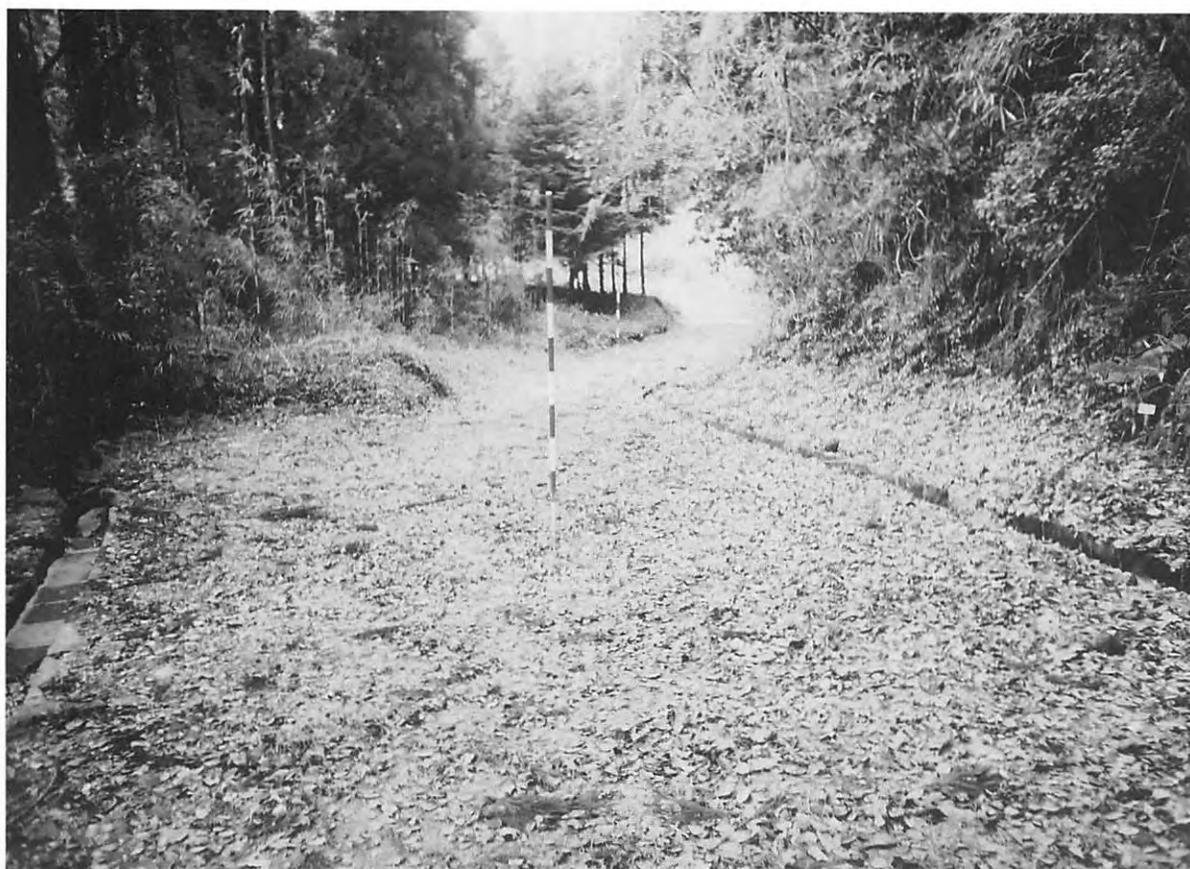
(1) No. 17~18地点着工前（平成14年度工事）

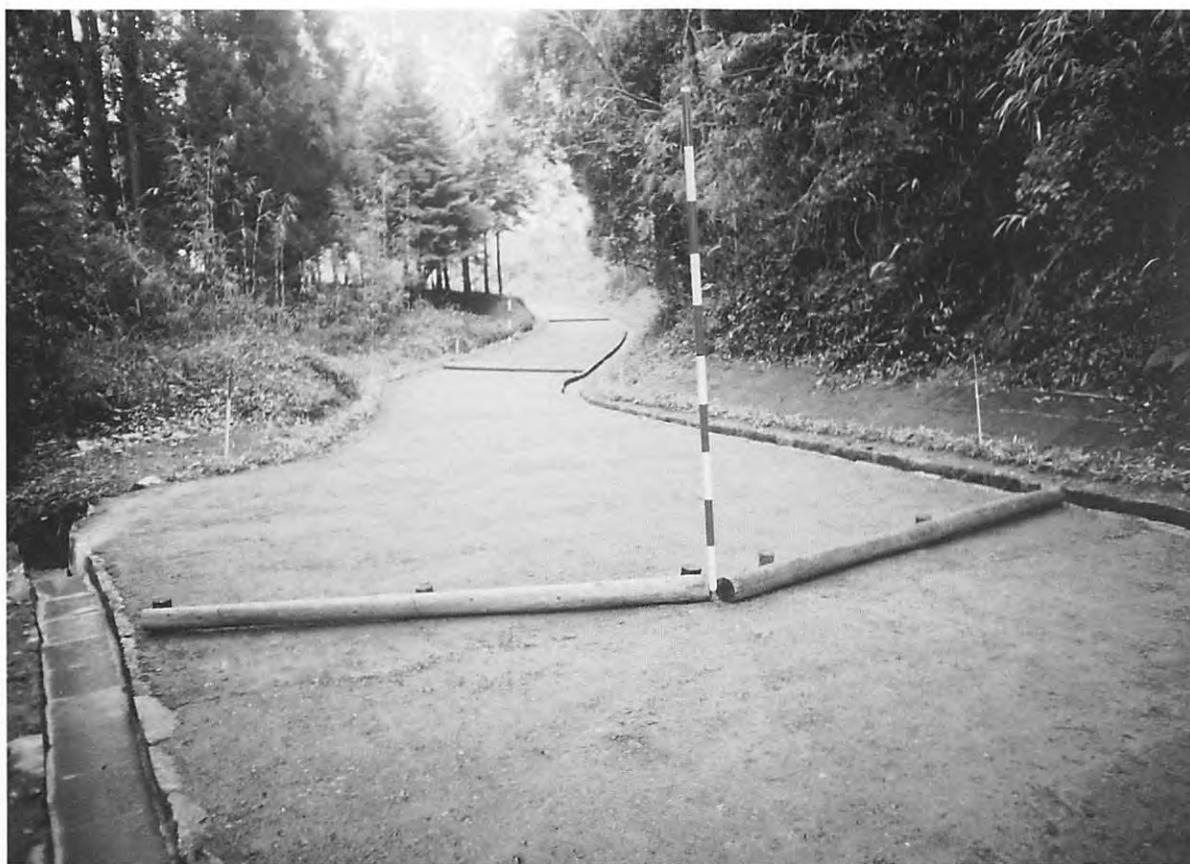
(2) No. 17~18地点竣工（平成14年度工事）
