三加和町文化財調査報告 第20集

# 豊前街道「腹切坂」

～ 保存整備工事報告書 ～

熊本県玉名郡  
三加和町教育委員会

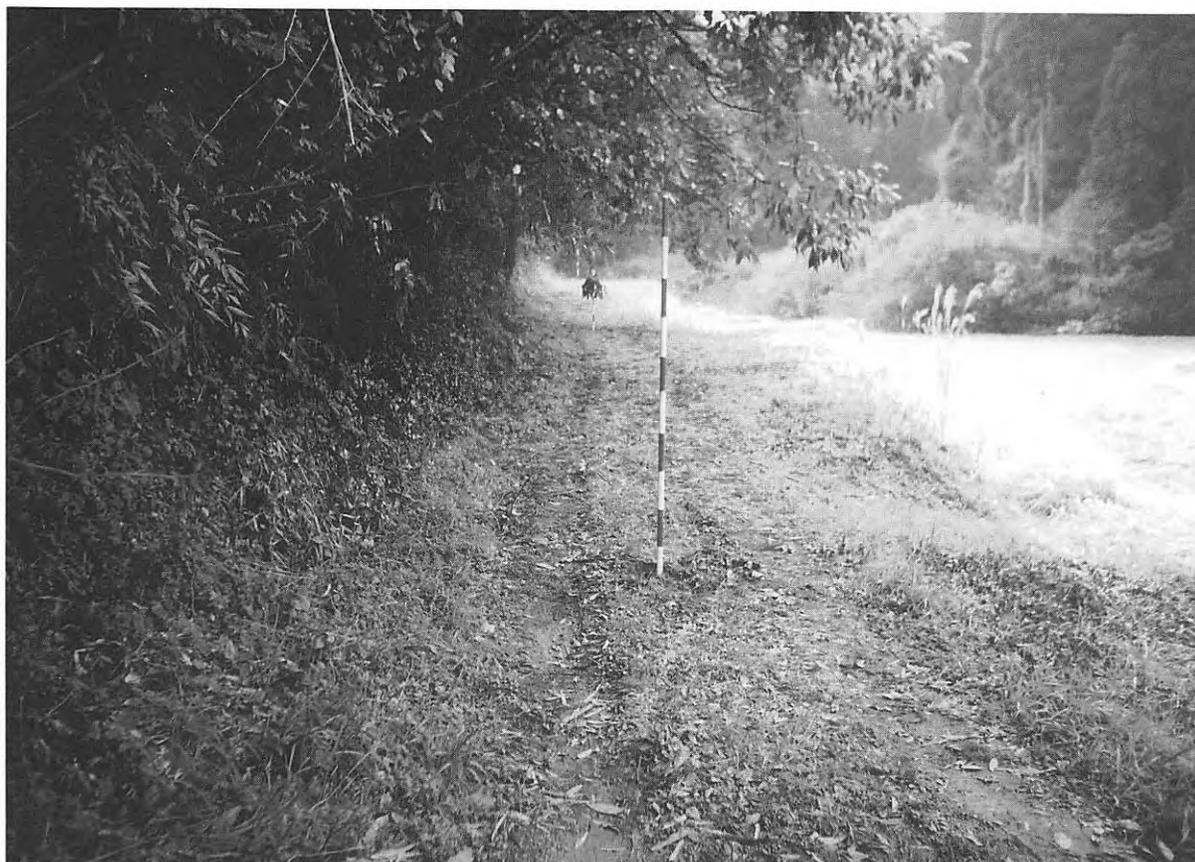
(1) No. 26～25地点着工前（平成12年度工事）

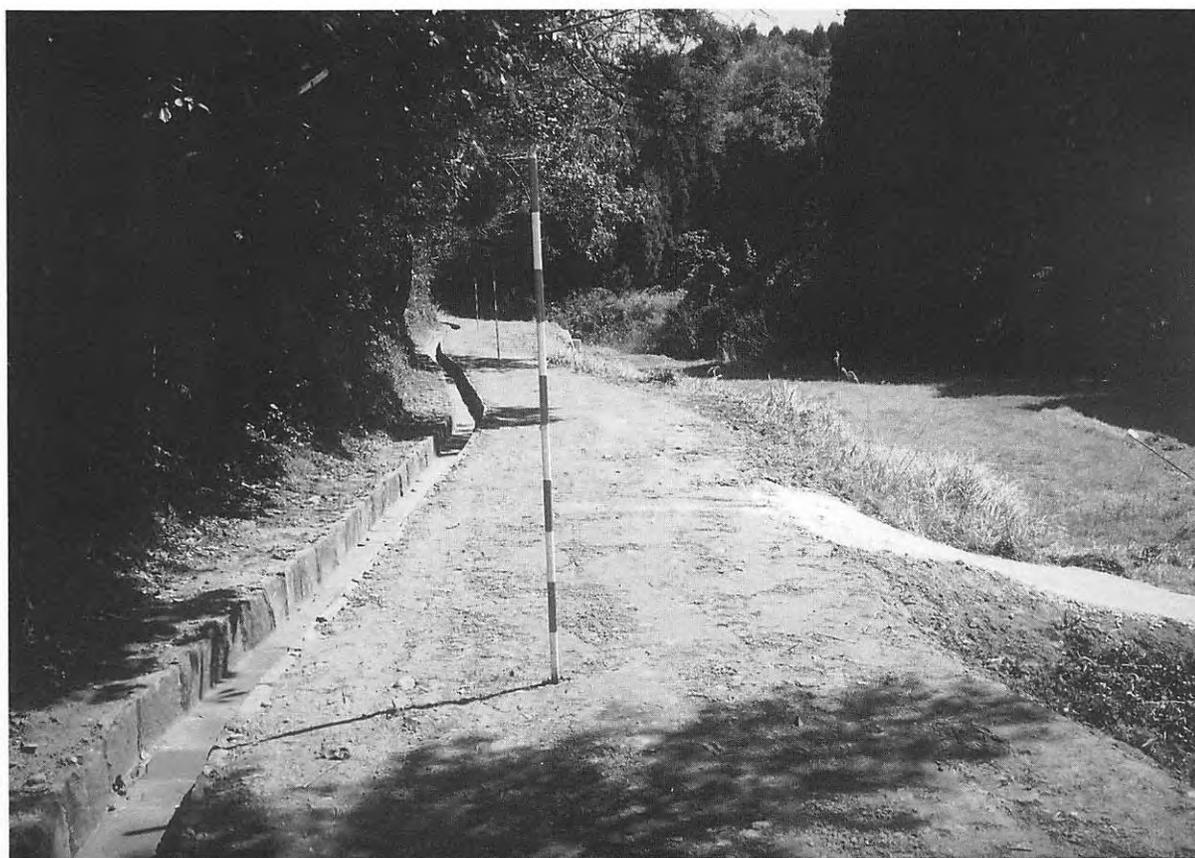
(2) No. 26～25地点竣工（平成12年度工事）

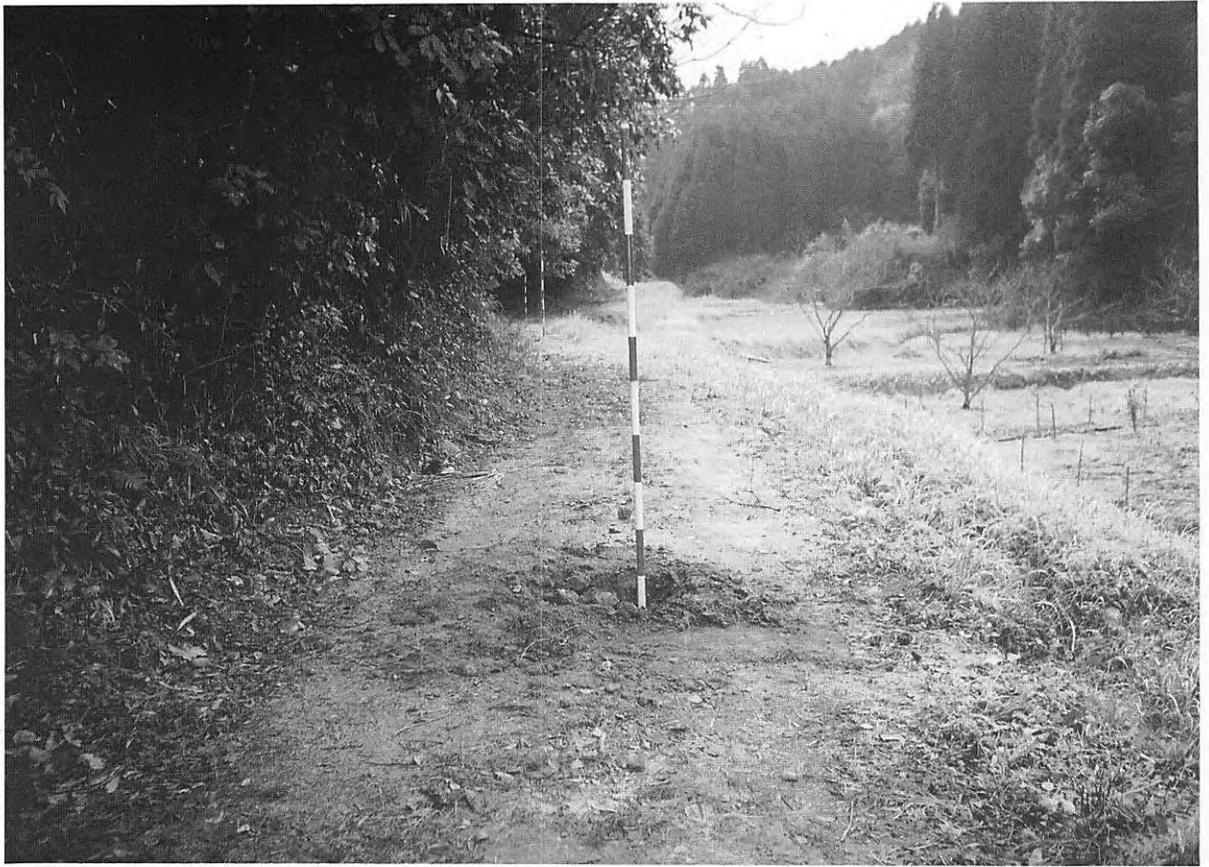
(1) No. 28~27地点着工前 (平成12年度工事)

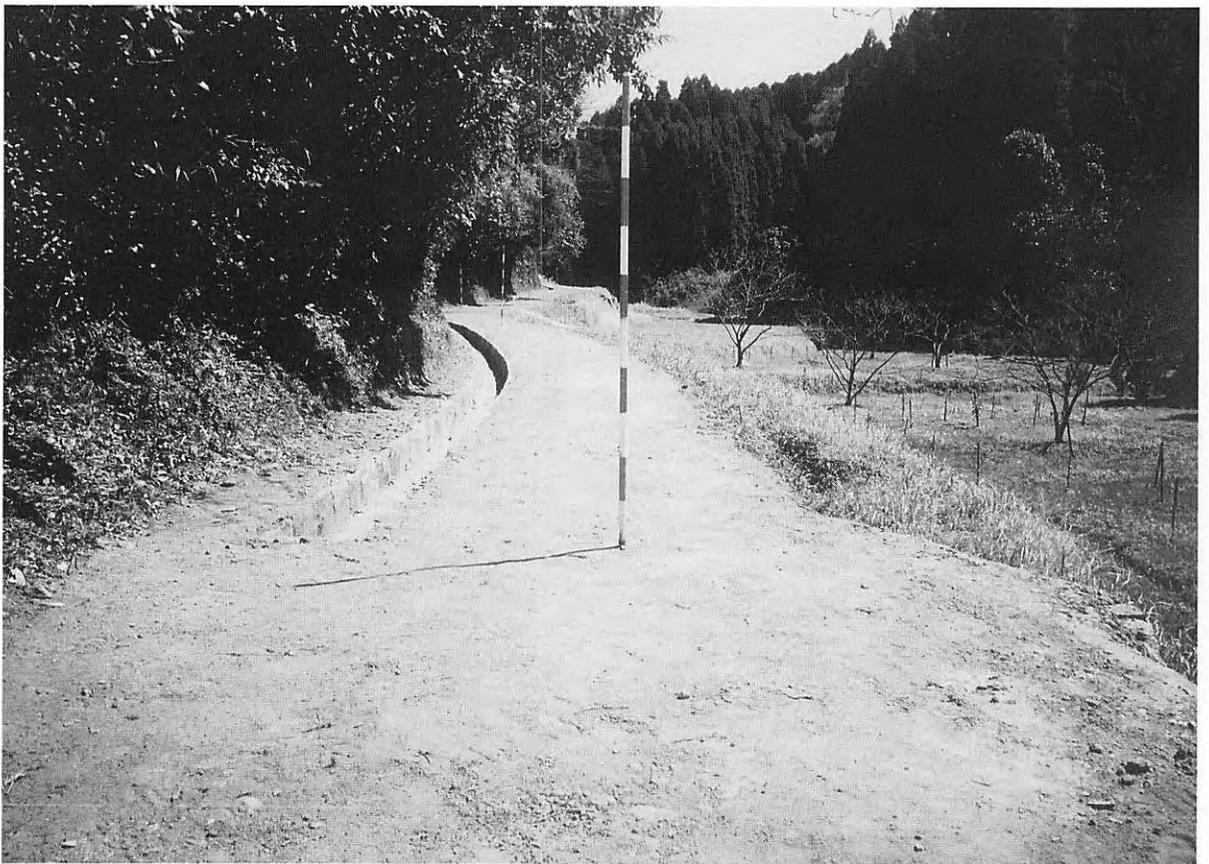
(2) No. 28~27地点竣工 (平成12年度工事)
